PROJEKT BUDOWLANY

remontu i wymiany pokrycia dachu wieży kościoła

p.w. św. Elżbiety w Kraszewie

Branża: Konstrukcja

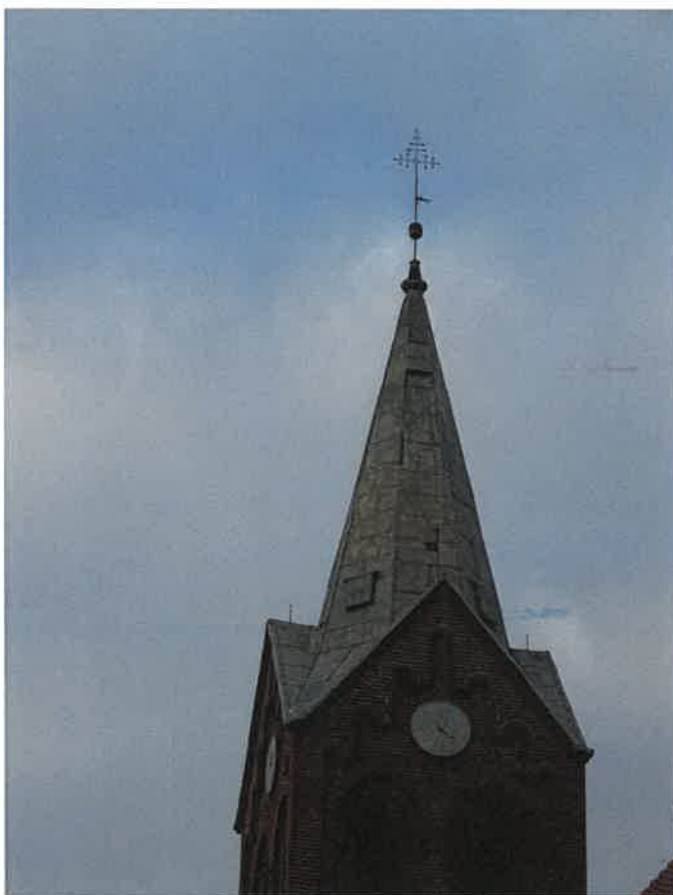
Zdj. 1. Widok hełmu wieży od strony wschodniej

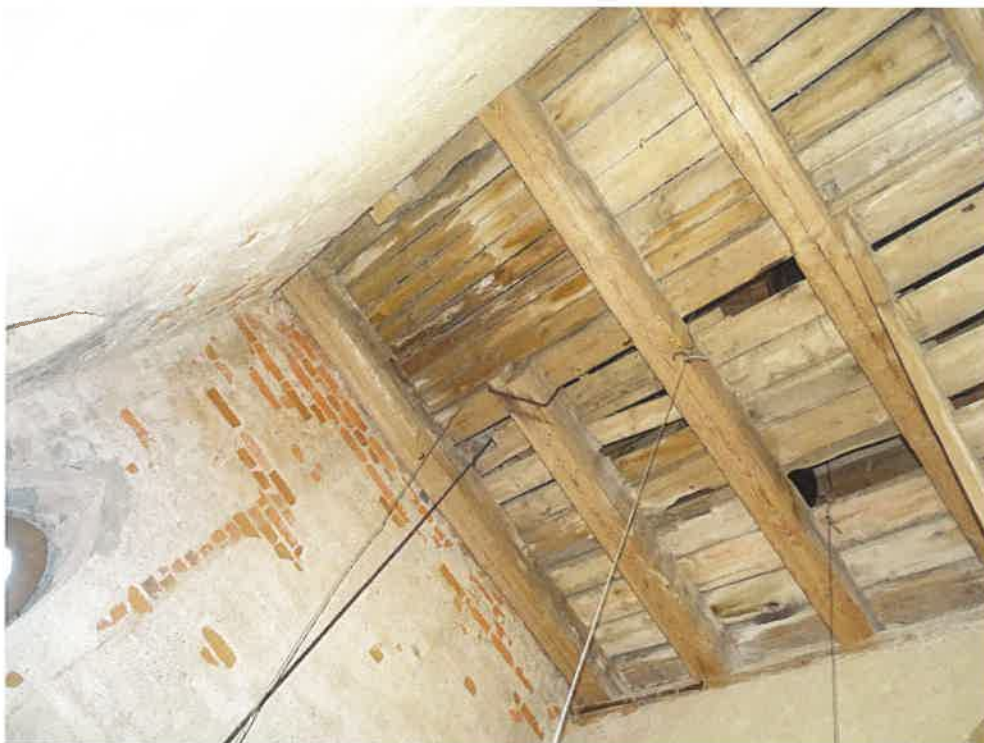
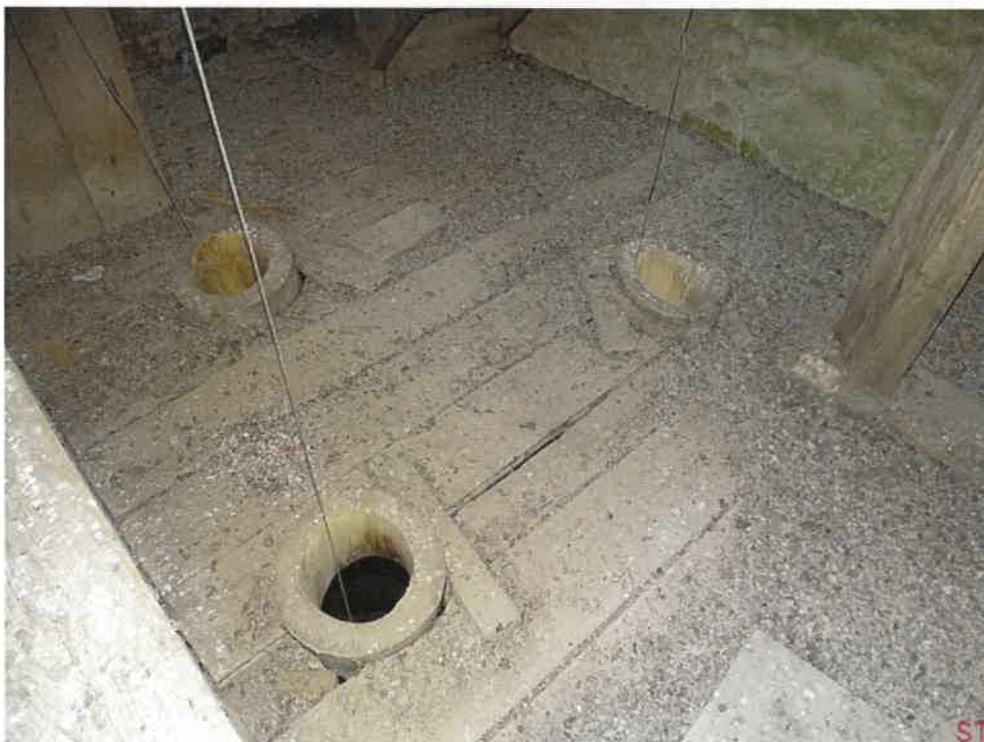
Zdj. 2, 3. Widok stropu międzykondygnacyjnego od spodu i wierzchu

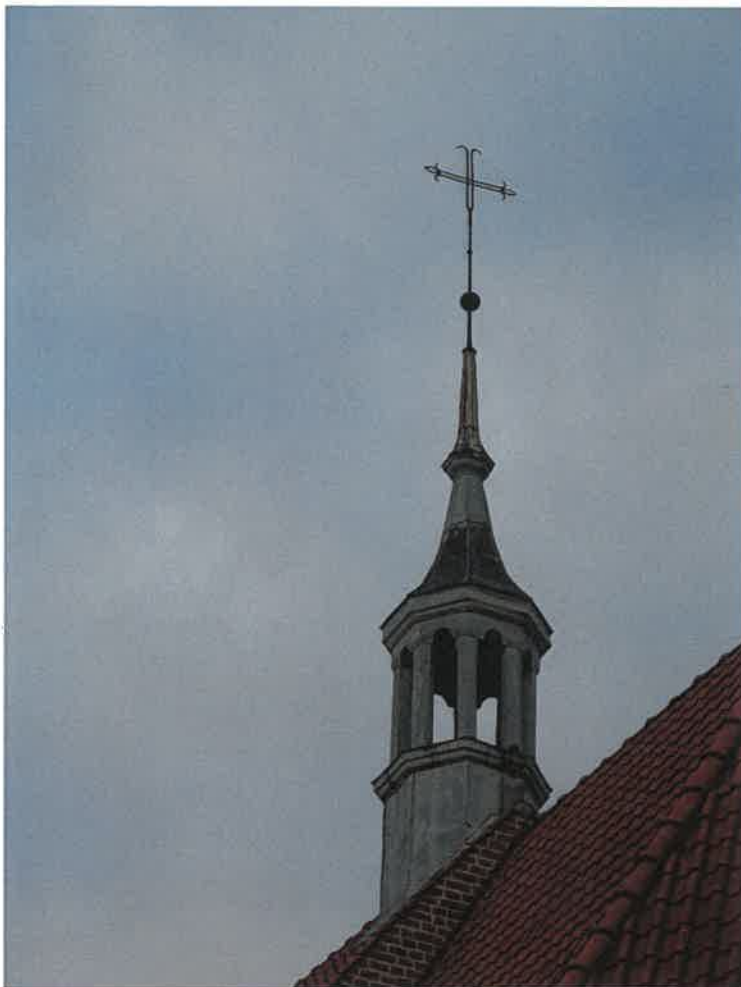
Zdj. 4. Widok sygnaturki

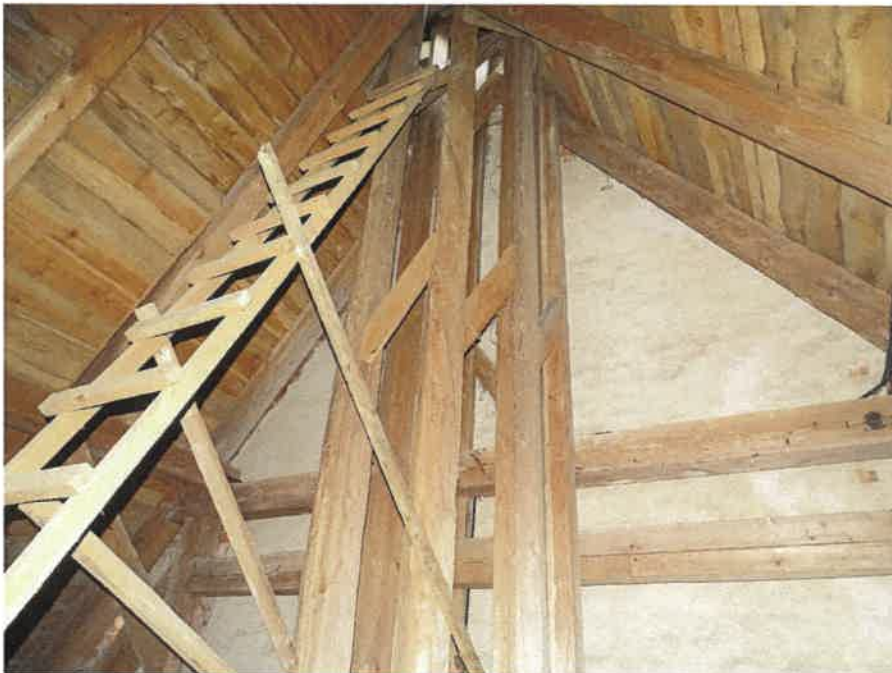
Zdj. 5. Konstrukcja sygnaturki z drabiną włazową

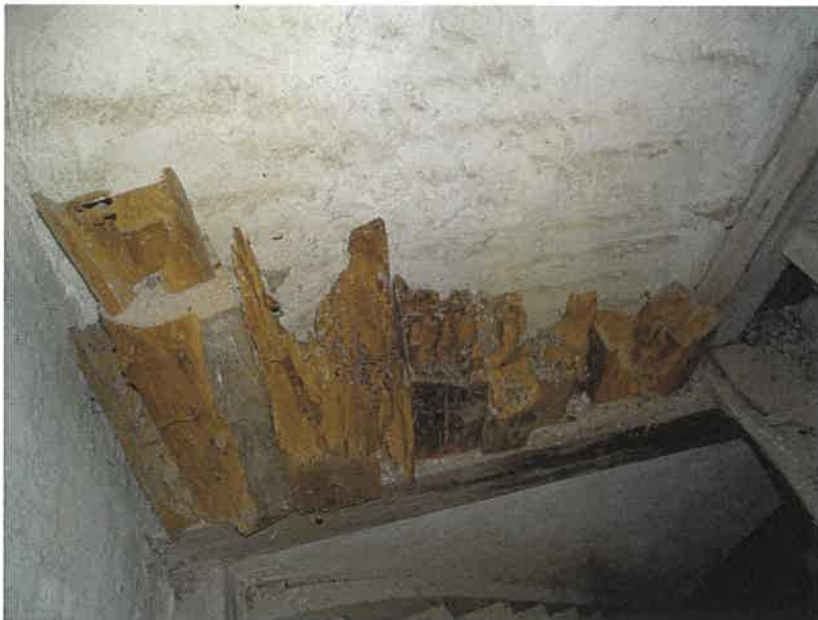
Uwaga! Wśród drewnianych elementów nie związanych z konstrukcją wieży wieży, znajdują się prawdopodobnie używane jako elementy pomocnicze stemplowania

przy wcześniej prowadzonych pracach remontowych oraz pozostałości wymienianych elementów więźby, które posiadają widoczne porażenie szkodnikami drewna oraz korozją biologiczną. Elementy takie należy usunąć z budynku i spalić.

Zdj. 6. Elementy drewniane porażone korozją biologiczną przeznaczone do usunięcia

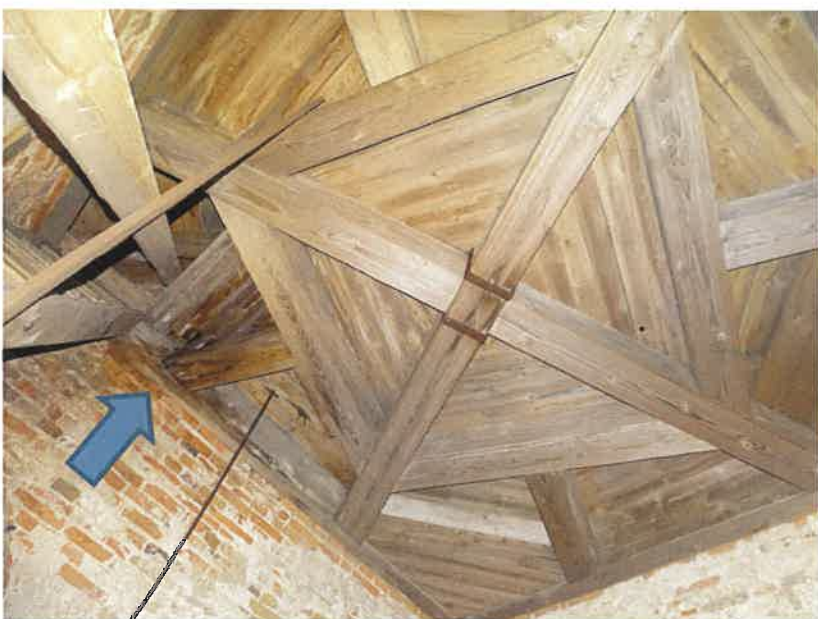
Ściany murowane wieży są w dobrym stanie technicznym. Brak widocznych spękań bądź ubytków cegieł murów lub spoinowania. Widoczne są jedynie miejscowe ubytki wypraw tynkarskich.

Zdj. 7. Widok ścian poniżej najwyższego stropu wieży – ubytki wypraw tynkarskich oraz belek konstrukcji stropu do wymiany

- wymiana końcówek krokwi w narożniku południowo-zachodnim więźby hełmu wieży (zdj. 8);
- wymiana belki konstrukcji wsporczej sygnaturki (zdj. 13.),
- wymiana belek stropu międzykondygnacyjnego wieży przy schodach drewnianych (zdj. 7).

Tynki wewnętrzne wapienno-piaskowe ścian murowanych wieży posiadają liczne ubytki. W ramach prowadzonych prac remontowych miejscowo należy usunąć luźne części tynków oraz wykonać uzupełnienia wyprawy tynkarskiej według programu prac konserwatorskich.

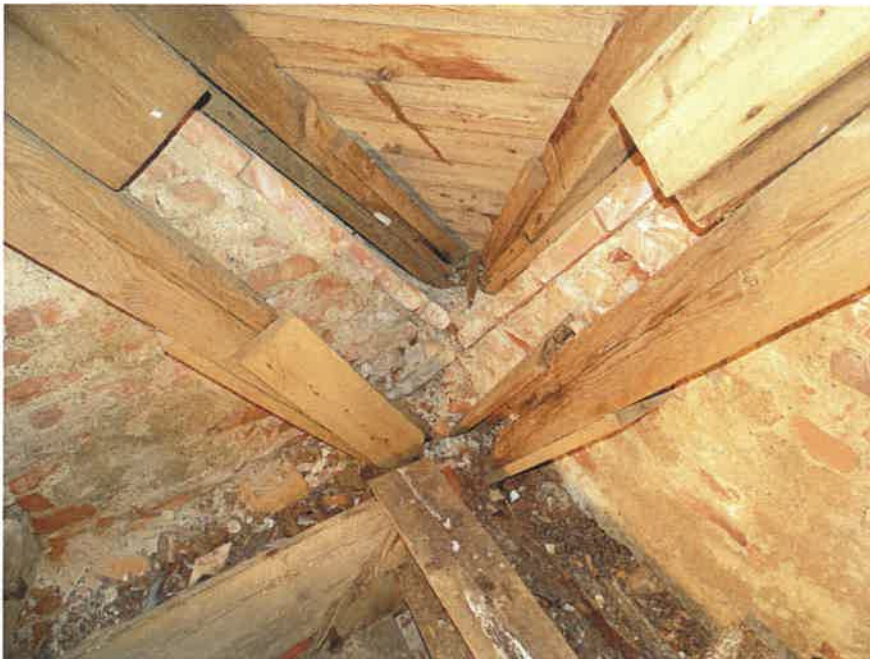
Drewno konstrukcji więźby nie posiada oznak porażenia szkodnikami drewna. Konstrukcja więźby jest wolna od korozji biologicznej z wyjątkiem krokwi zbiegających się w południowo-zachodnim narożniku wieży. Końcówki krokwi należy wyciąć i wymienić.

Zdj. 8. Końcówki krokwi porażone korozją biologiczną przeznaczone do remontu

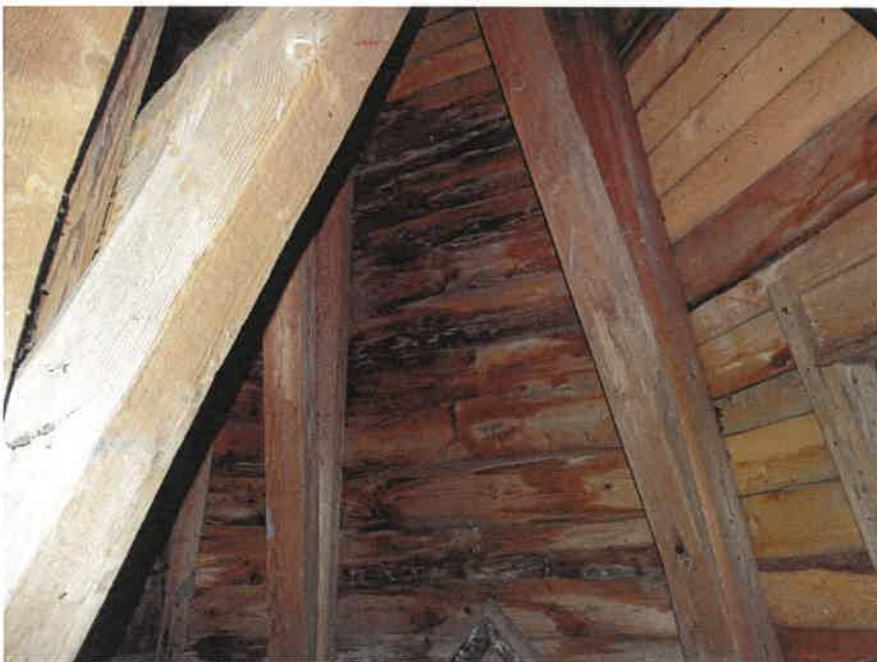
Deskowanie połaci dachowej w miejscach ubytków pokrycia dachowego w znacznym stopniu zawilgocone. Widoczne są w tych miejscach ogniska korozji biologicznej. Zaleca się wymianę całości deskowania hełmu wieży.

Zdj. 9. Widok deskowania więźby wieży

Deskowanie drewnianej konstrukcji hełmu z uwagi na stan techniczny przeznaczone jest w całości do wymiany. Po demontażu istniejącego deskowania należy dokonać oceny stanu technicznego elementów konstrukcji do których mocuje się deskowanie w szczególności na płaszczyźnie styku krokwi z deskowaniem. W przypadku stwierdzenia ognisk korozji biologicznej porażone elementy należy wymienić na nowe o takim samym przekroju wykonane z drewna sosnowego klasy C30 stosując tradycyjne połączenia ciesielskie – odwzorowane przy budowie przedmiotowej więźby. Następnie należy wykonać nowe deskowanie połączy dachowej deskami o grubości 25mm. Deski o szerokości do 15cm należy nabijać w rozstawie 2-3cm. Z uwagi na możliwość uszkodzenia pokrycia z blachy miedzianej w kontakcie z łącznikami stalowymi deskowanie należy przybijać do krokwi za pomocą gwoździ miedzianych lub gwoździ stalowych dobijanych odpowiednio głęboko by zapobiec kontaktowi gwoździ stalowych z blachą miedzianą pokrycia.

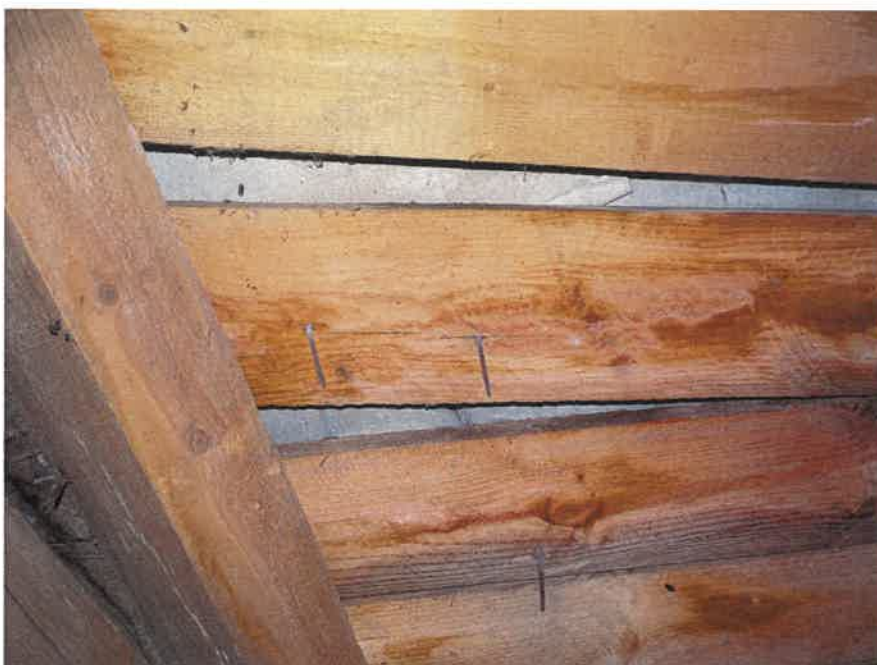
Zdj. 10. Widok deskowania – brak wiatroizolacji

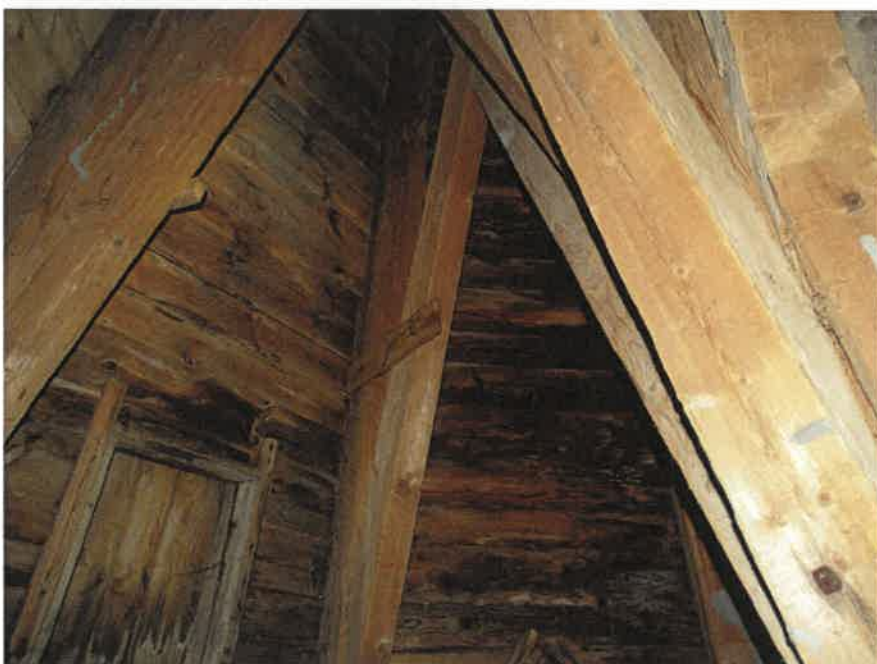
Zdj. 11. Widok deskowania więźby wieży

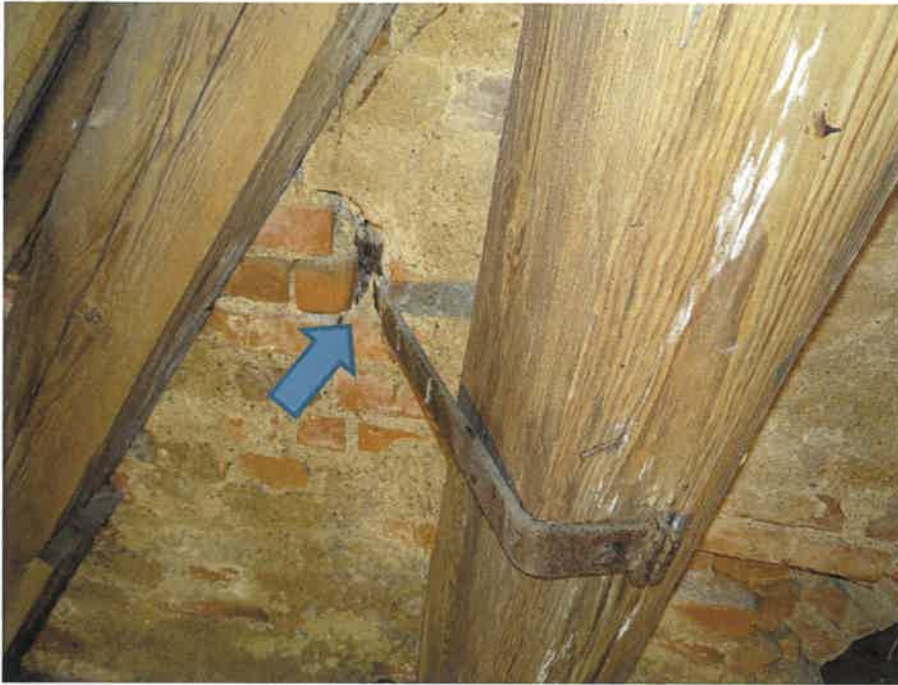
Podczas wizji lokalnej stwierdzono korozję stalowych klamer konstrukcji więźby. Należy dokonać szczegółowego przeglądu i wymiany skorodowanych elementów.

Zdj. 12. Przekorodowana klamra stalowa mocująca zastrzał do muru wieży

W trakcie przeglądu konstrukcji więźby dachowej stwierdzono przerdzewiałą klamrę kotwiącą zastrzał do muru wieży. Skorodowaną klamrę stalową należy wymienić. Pozostałe klamry należy szczegółowo przejrzeć, oczyścić z rdzy oraz zakonserwować malarskimi powłokami antykorozyjnymi.

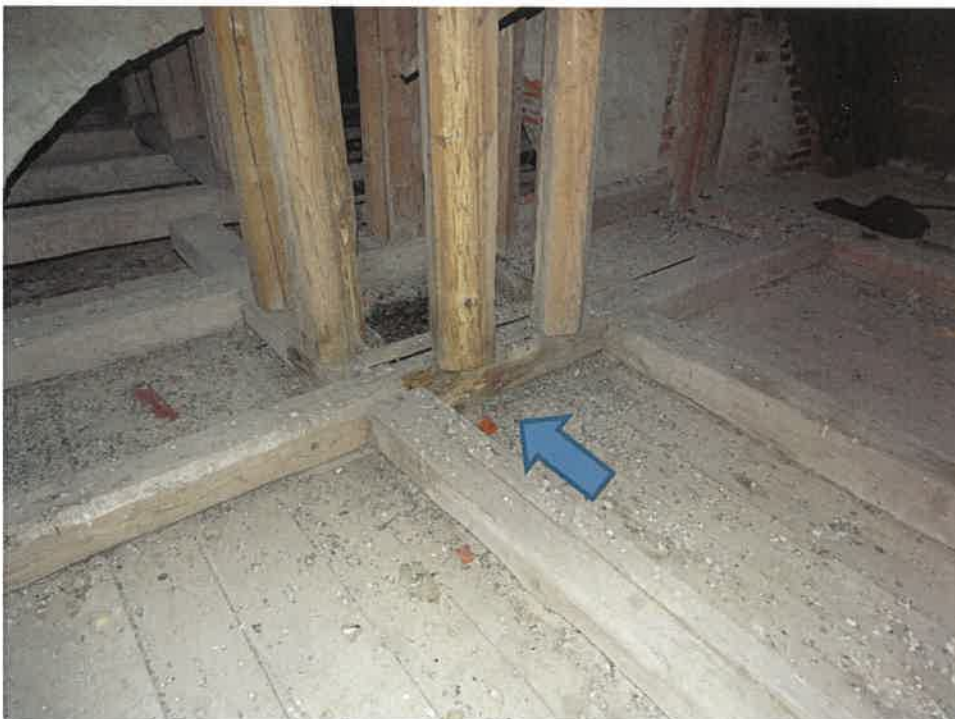
Widoczna jest jednak korozja biologiczna wymianu w poziomie stropu drewnianego nad główną nawą stanowiąca podparcie konstrukcji sygnaturki. Zaleca się wymianę porażonego elementu na nowy o takim samym przekroju.

Zdj.13. Belka konstrukcji wsporczej sygnaturki przeznaczona do wymiany

W przypadku wymiany belki wsporczej konstrukcji sygnaturki do robót remontowych można przystąpić po uprzednim podparciu elementów stropu nad główną nawą kościoła. Połączenia elementów konstrukcji drewnianej należy odwzorować jak istniejące.
