DOKUMENTACJA BADAŃ KONSERWATORSKICH

Ogrodzenia kościoła p.w. Świętych Apostołów Szymona i Judy Tadeusza w Runowie

CHOJNIK, kwiecień 2024 r.

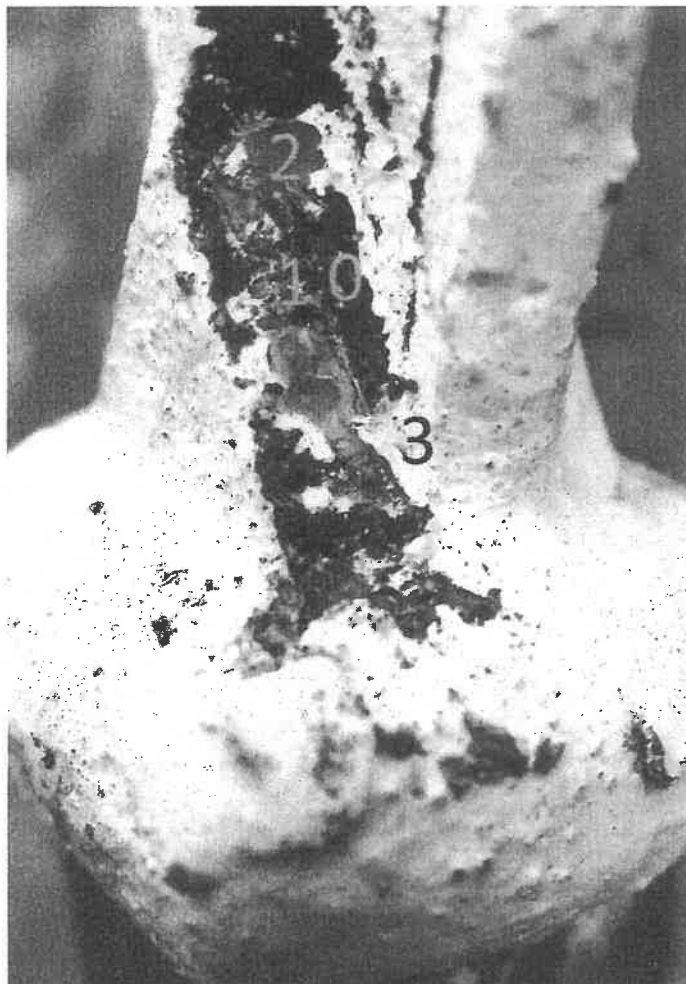
Odkrywka R/1

Odkrywka pokazuje metal (0), na nim warstwa malarska grafitowa (1), szara jasna (2), biel (3).

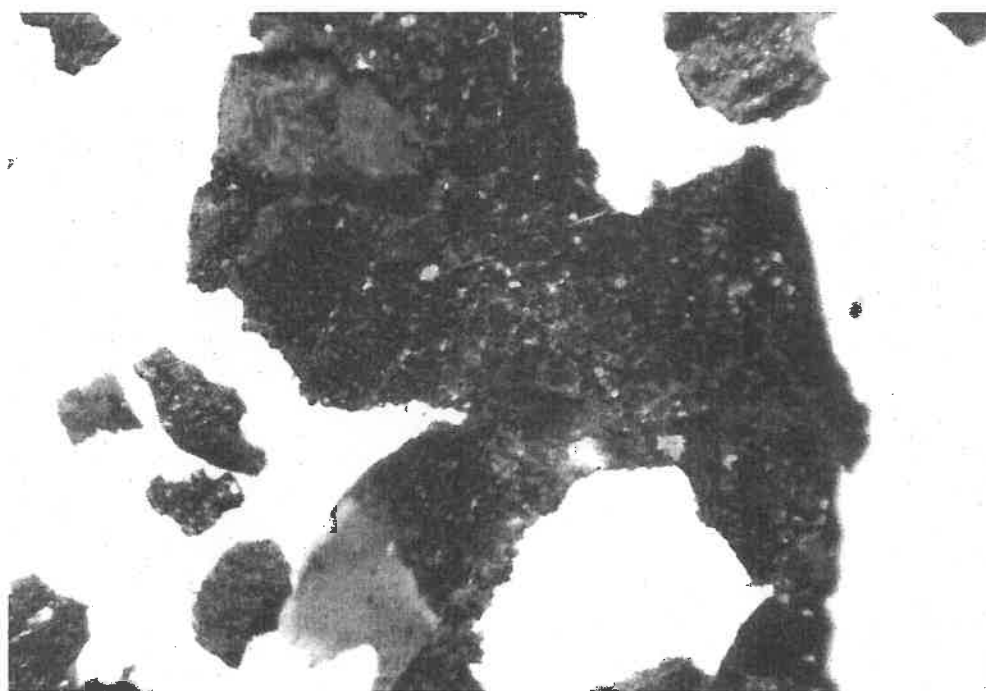
Próbka P3 - makro

Zdjęcie pokazuje, że pod warstwą koloru grafitowego znajdują się niewielkie fragmenty (kropki) stanowiące pozostałość po zielonej warstwie malarskiej.

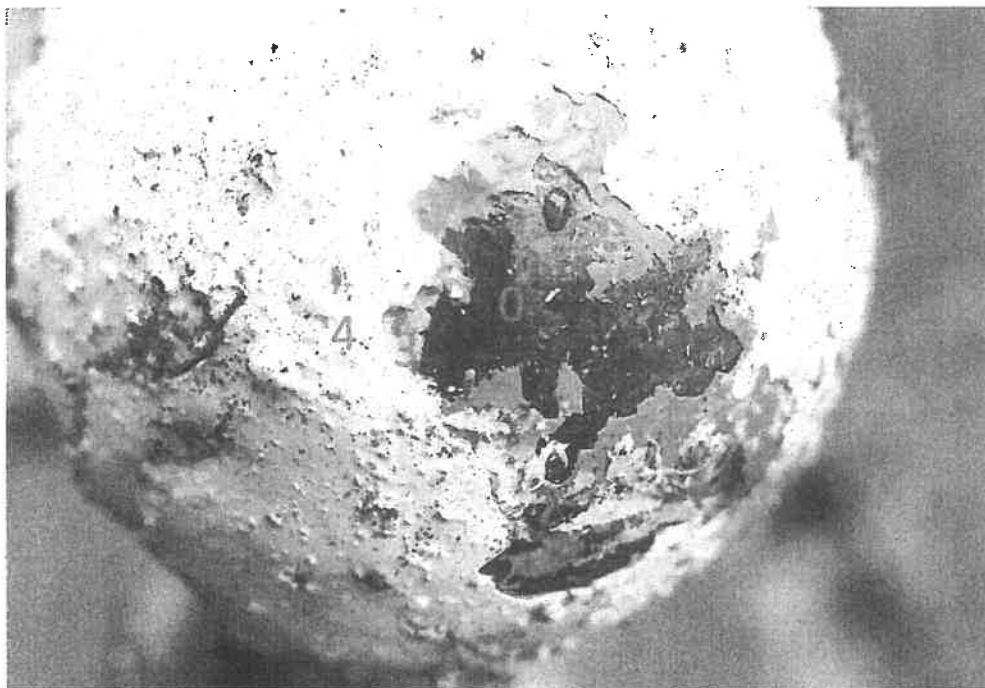
Odkrywka R/2

Odkrywka pokazuje metal (0), na nim warstwa malarska żółta (1), grafitowa (2), szara jasna (3), biała (4). Numeracja wg Tab. 2.

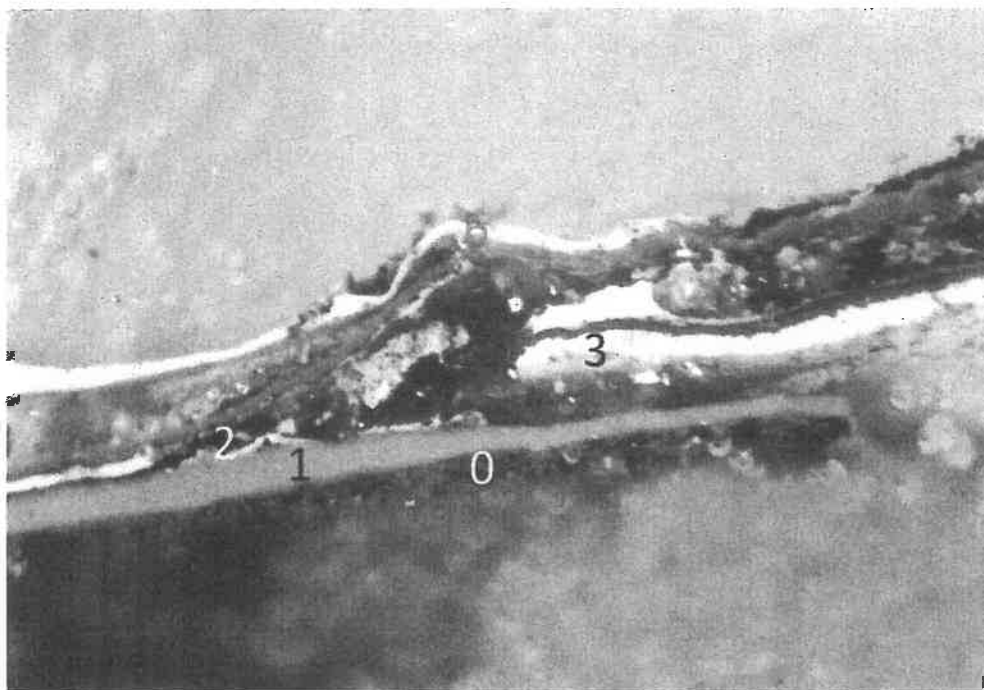
Próbka P1

Próbka pokazuje fragment metalu z czarnymi fragmentami (0), na nim gruba warstwa malarska żółta (1), grafitowa (2), biała (3), grafitowa (4), szara jasna (5), biała (6).

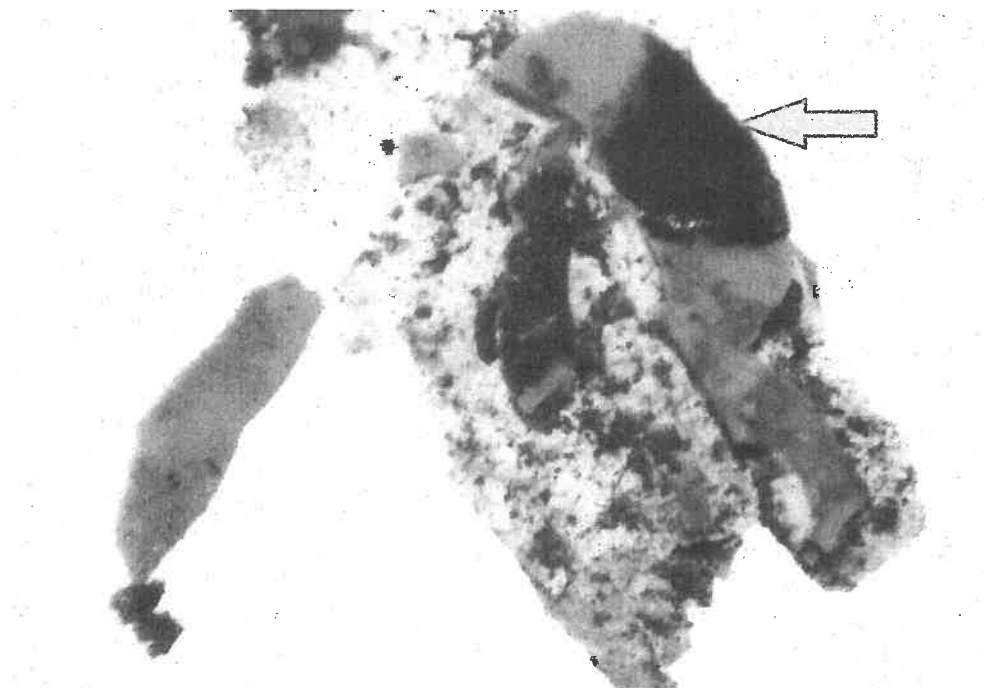
Próbka P1 - makro

Strzałką zaznaczono, że pod żółtą warstwą malarską zachowały się drobne fragmenty czarnej farby.

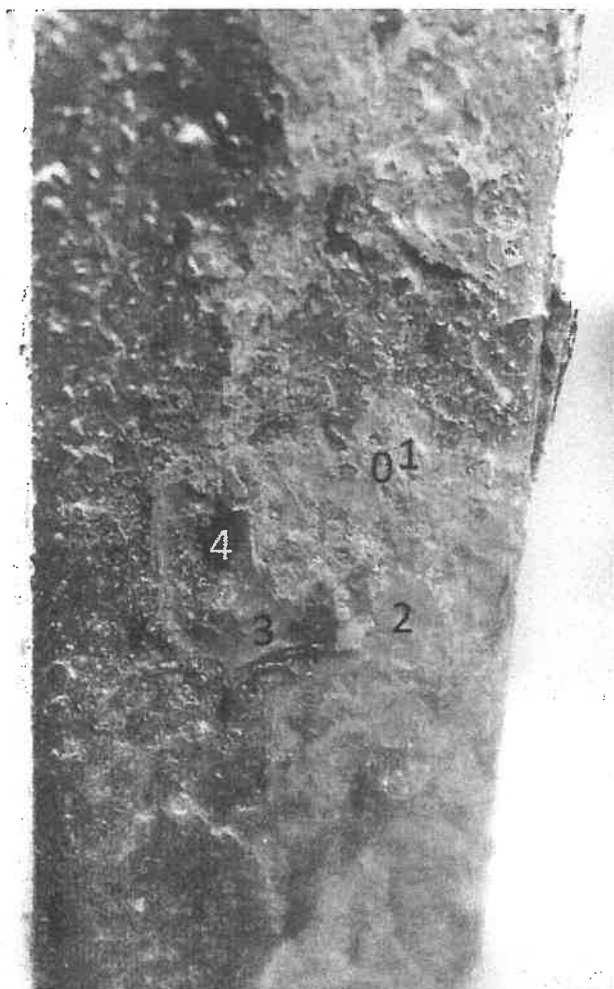
Odkrywka R/3

Odkrywka pokazuje metal (0), minię (1), warstwę malarską zieloną (2), grafitową (3), czarną (4).

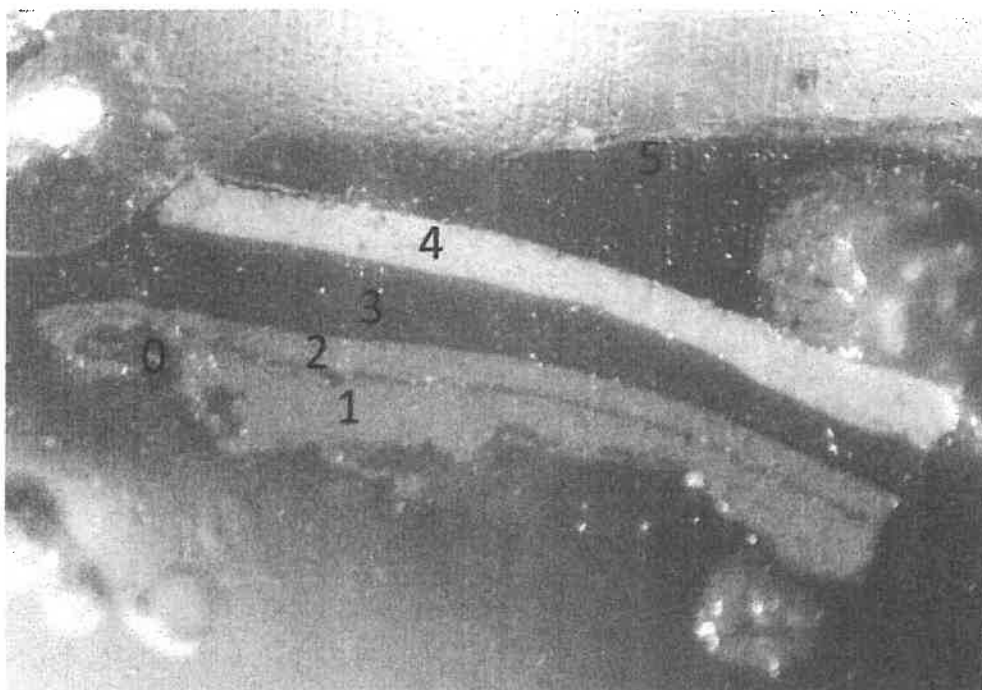
Próbka P2

Próbka pokazuje fragment skorodowanego metalu (0) na nim warstwa malarska zielona (1), czerwona (2), grafitowa (3), szara jasna (4), czarna (5).

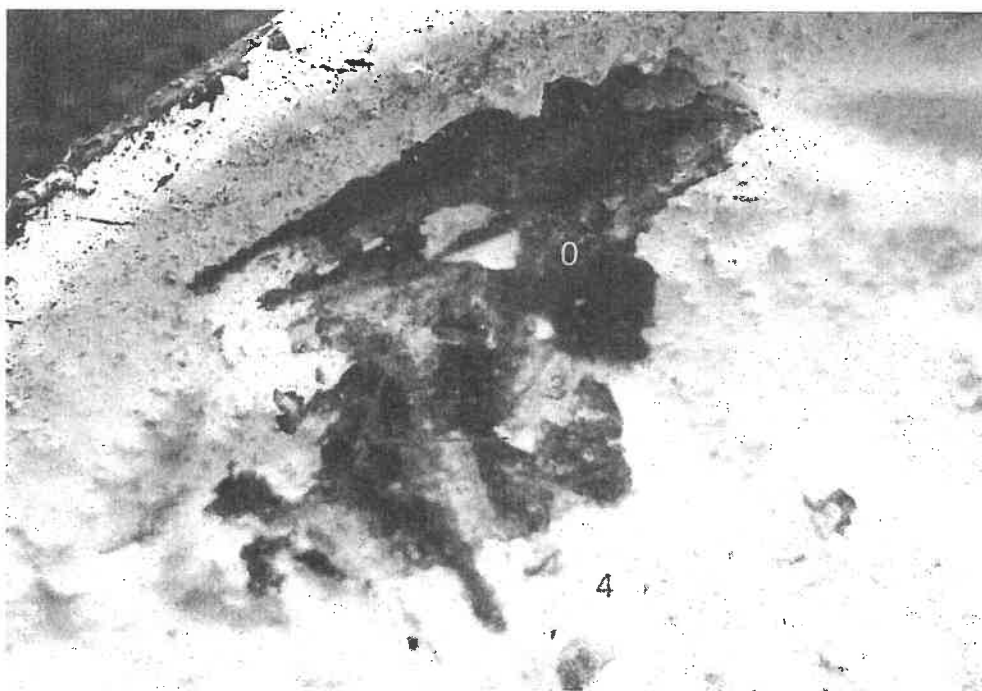
Odkrywka R/4

Odkrywka pokazuje metal (0), korozję (1), cieniutkie warstwy srebrzenia (2), dobrze zachowana warstwa złocenia (3), biel (4). Srebrzenia czytelne poniżej na próbce.

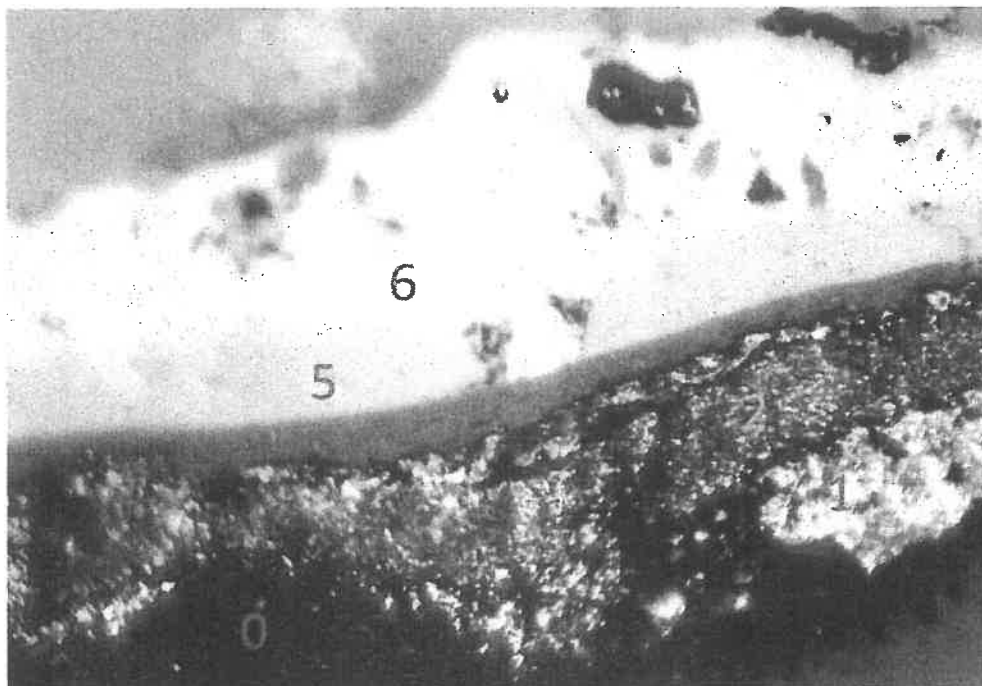
Próbka P4

Próbka pokazuje fragment korozji metalu (0), warstwę srebrzenia (1), drugą warstwę srebrzenia nieco ciemniejszego (2), złocenie (3), warstwa malarska szara (4), szara jasna (5), biała (6).

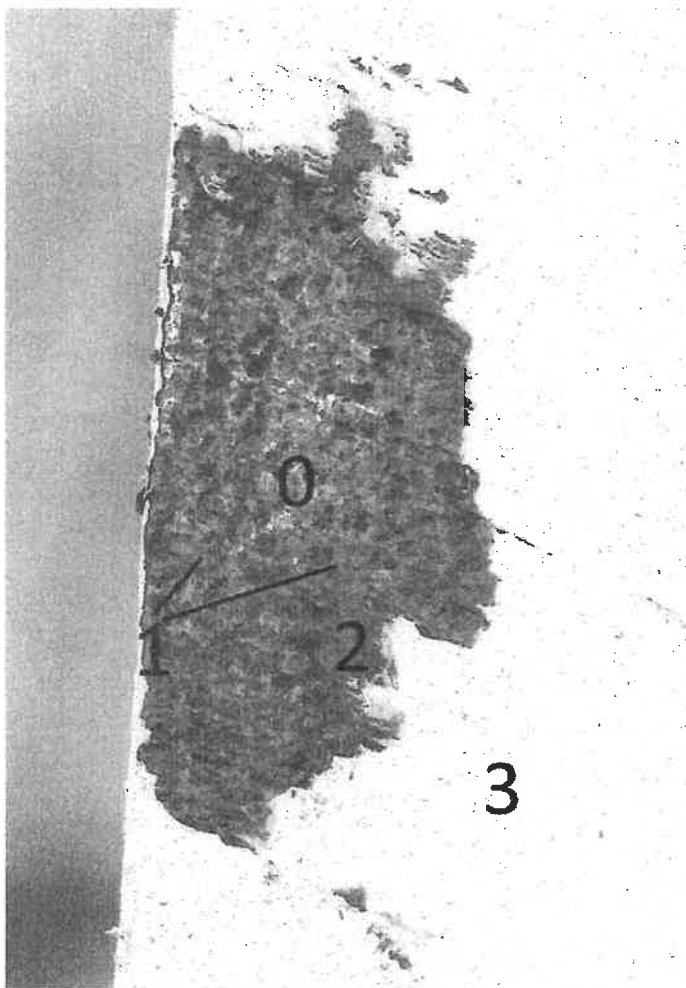
Odkrywka R/5

Odkrywka pokazuje metal (0), na nim pierwotna warstwa malarska czerwona (1), przemalowanie na kolor grafitowy (2), biały (3).

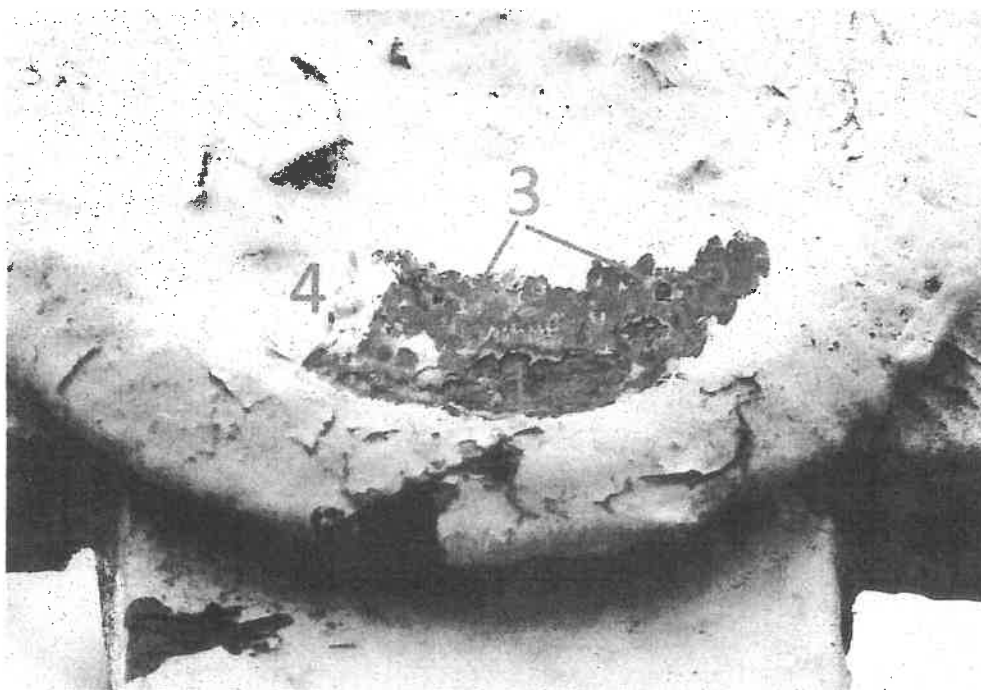
Odkrywka R/6

Odkrywka pokazuje metal (0), na nim pierwotna warstwa malarska czarna (1). Przemalowania: grafitowy (2), szary jasny (3), biały (4).

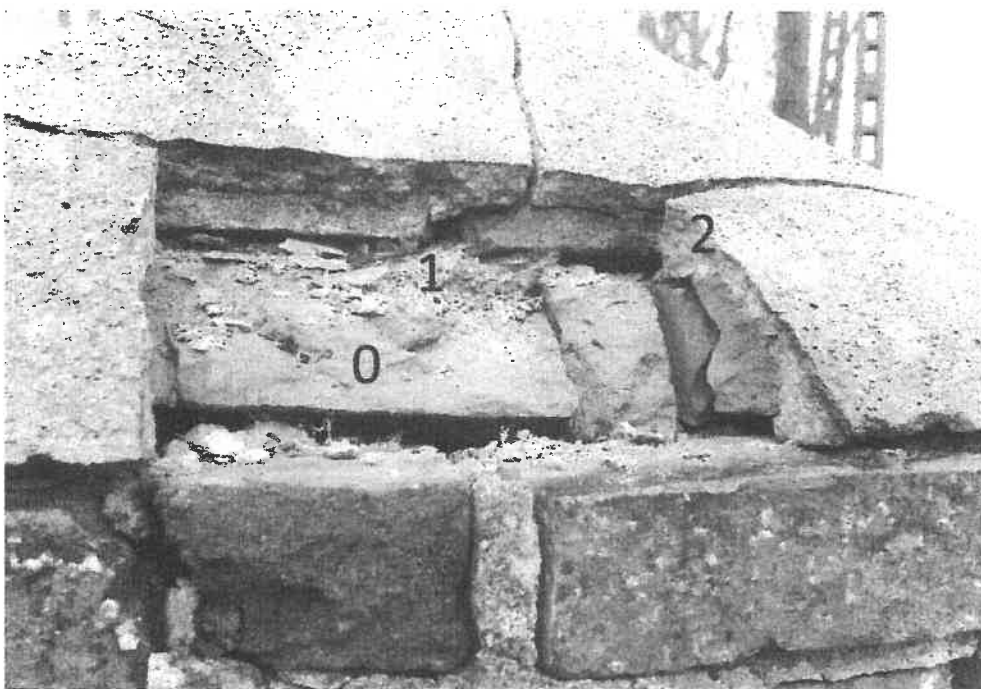
Odkrywka R/7

Odkrywka pokazuje, że zwieńczenie słupa wykonane było z cegły ceramicznej czerwonej (0), na zaprawie wapienno – piaskowej (1) w formie stożka. Wtórnie przekryte grubą warstwą zaprawy cementowej (2).

Słupki pierwotnie zwieńczone były stożkowo ceglami licowymi podobnie jak całą konstrukcją. Wtórnie zostały przesłonięte grubą warstwą zaprawy cementowej.

Należy przeprowadzić prace konserwatorskie i rekonstrukcje w zakresie przywrócenia pierwotnego wyglądu nakryw. W tym celu należy usunąć wszystkie zaprawy cementowe i na nowo przemurować zwieńczenia. Należy też rozebrać górną część słupa wraz z gzymsem furtki od strony zachodniej gdyż po wielu naprawach jest ona niestabilna i mocno uszkodzona, a następnie wykonać rekonstrukcję. Żeliwne krzyże należy oczyścić z nawarstwień malarskich i produktów korozji, a następnie przywrócić pierwotną kolorystykę zgodnie z wynikami badań. Zaleca się usunięcie wszystkich wtórnych spoin oraz spoin pierwotnych, które uległy znacznej degradacji i wykonać rekonstrukcję spoinowania.

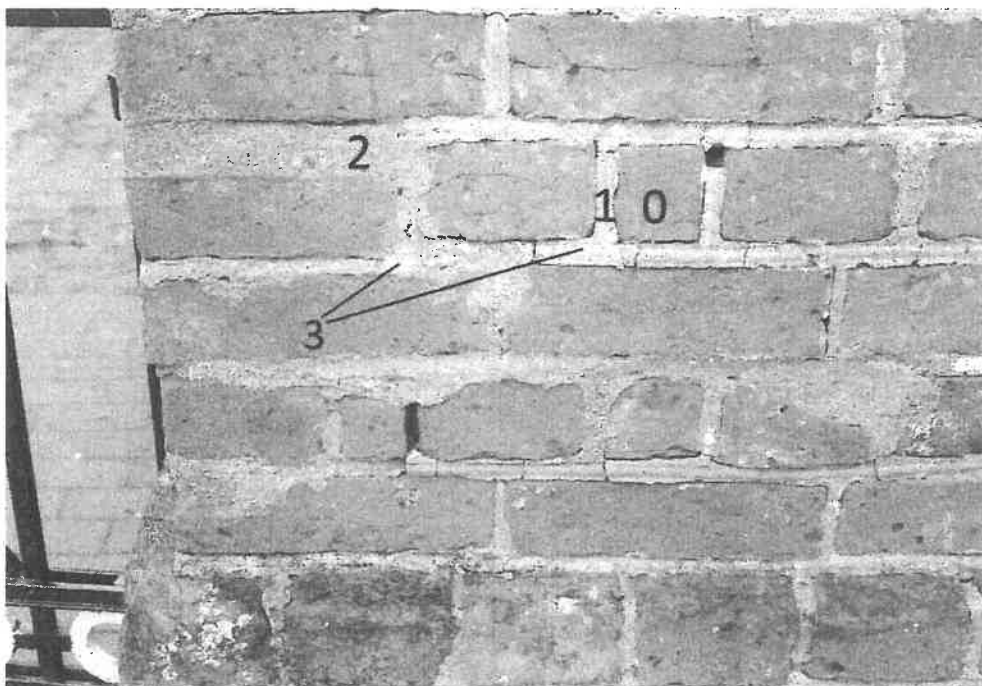
Odkrywka R/8

Odkrywka pokazuje cegłę ceramiczną czerwoną (0) oraz pierwotną spoinę cementowo – wapienną opracowaną w formie wałka (1). Wtórne uzupełnienia zaprawą cementową (2), malowanie spoin na kolor biały (3).

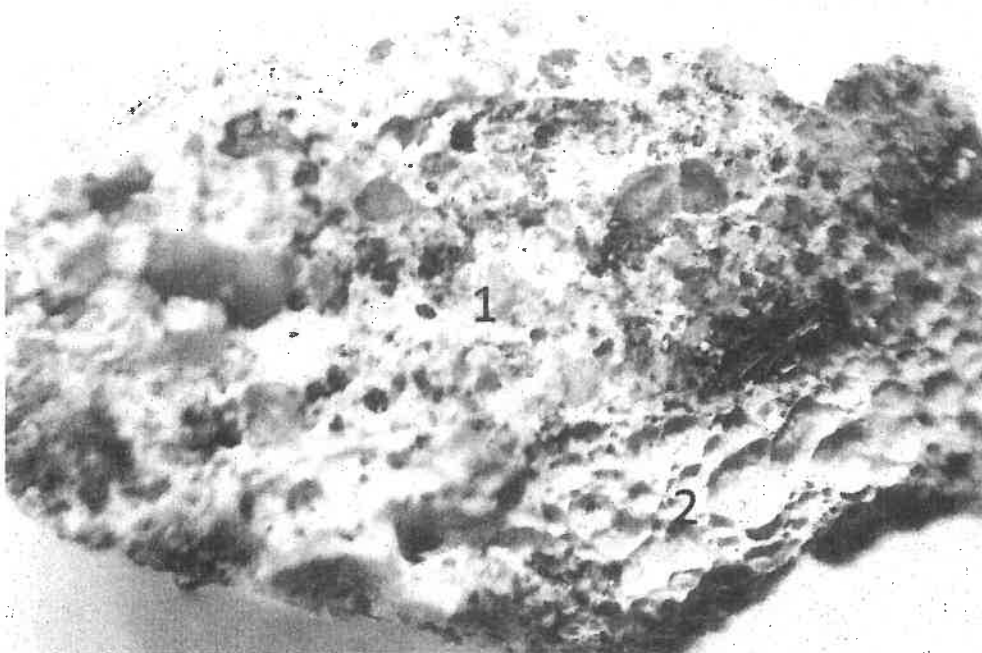
Próbka P5 – makro

Zdjęcie makro pokazuje przekrój przez pierwotną spoinę wapienno – piaskową w kolorze naturalnym (1) oraz fragment wtórnej zaprawy cementowej (2).

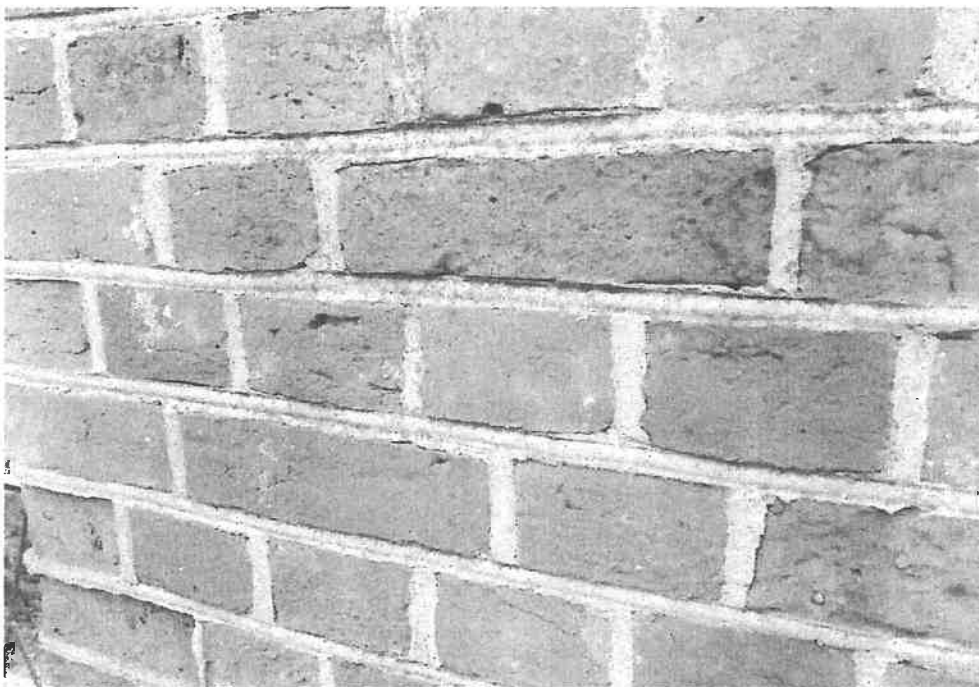
Odkrywka R/9

Odkrywka pokazuje dobrze zachowany fragment pierwotnej spoiny w naturalnym kolorze piaskowym.

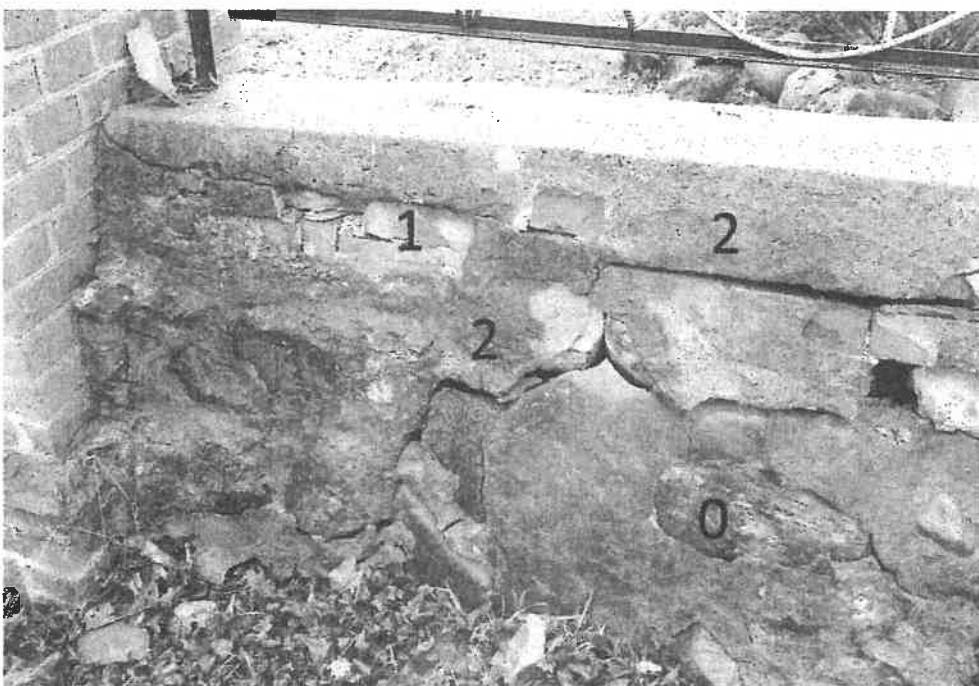
Odkrywka R/10

Odkrywka pokazuje kamień granitowy nieobrobiony otoczak (0), w górnej części cegłę ceramiczną (1).
Całość przekryta zaprawą cementową (2).

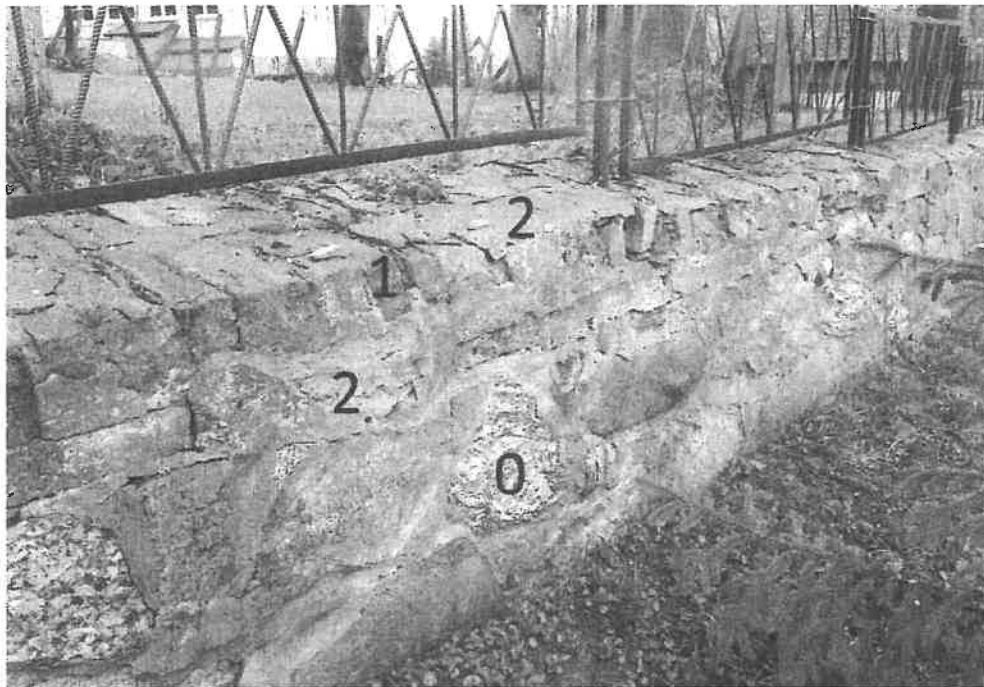
Odkrywka R/11

Odkrywka pokazuje kamień granitowy nieobrobiony otoczak (0), w górnej części cegłę ceramiczną (1). Całość przekryta zaprawą cementową (2).

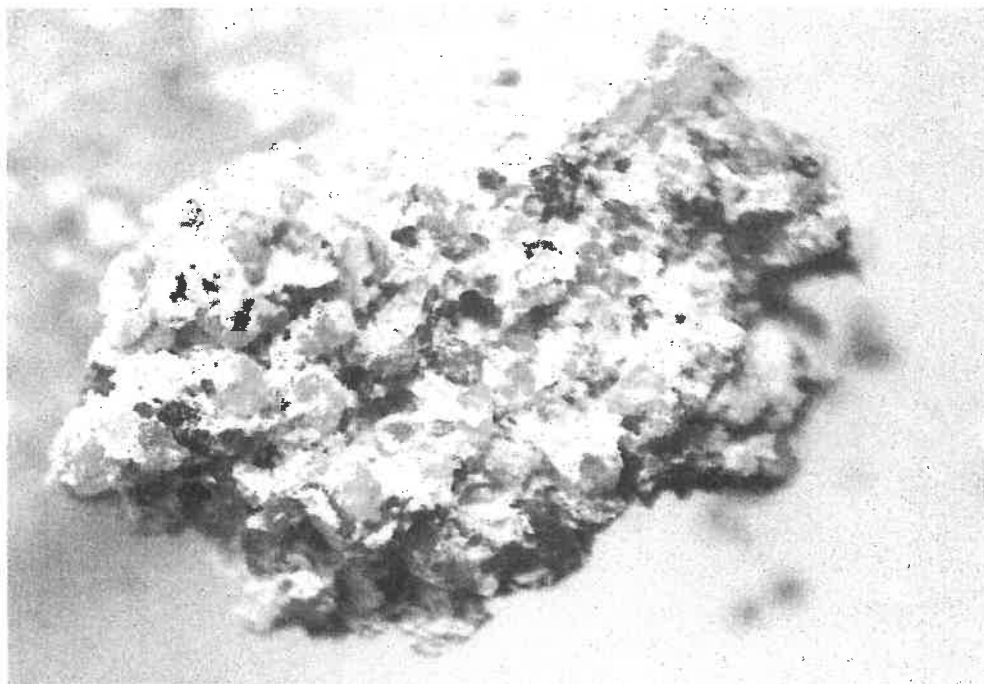
Próbka P6 – makro

Zdjęcie makro pokazuje przekrój przez pierwotną spoinę wapienno – piaskową w kolorze naturalnym.

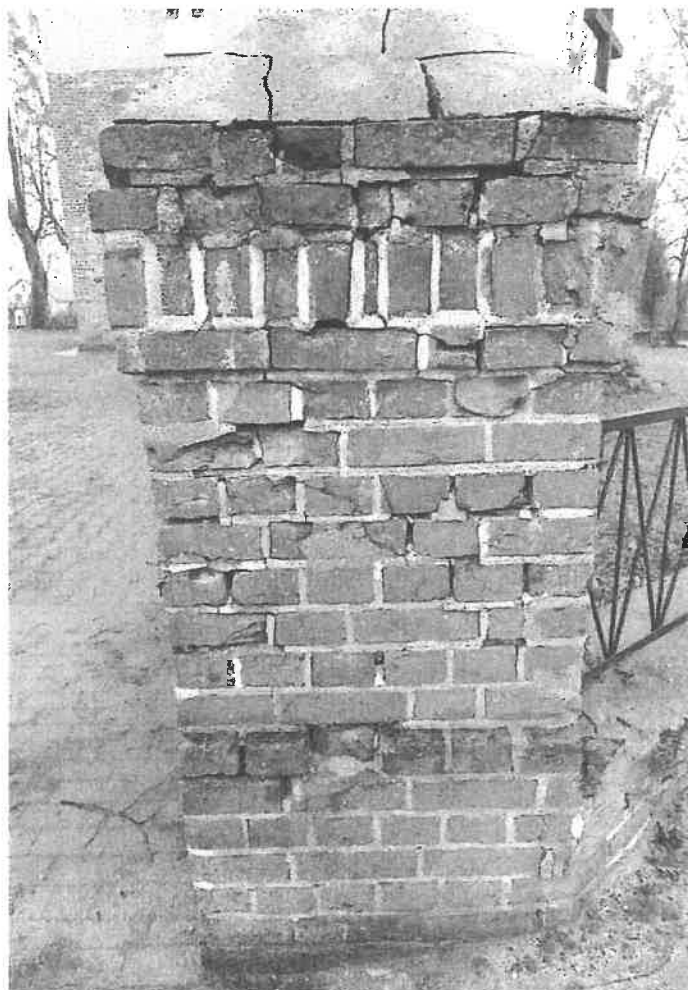
Fot. 1. Runowo, słup furtki od strony zachodniej. Widoczny bardzo zły stan. Zaleca się rozebranie słupa do poziomu gzymsu. W niższych partiach wykonać miejscowe wykucia i uzupełnienia.

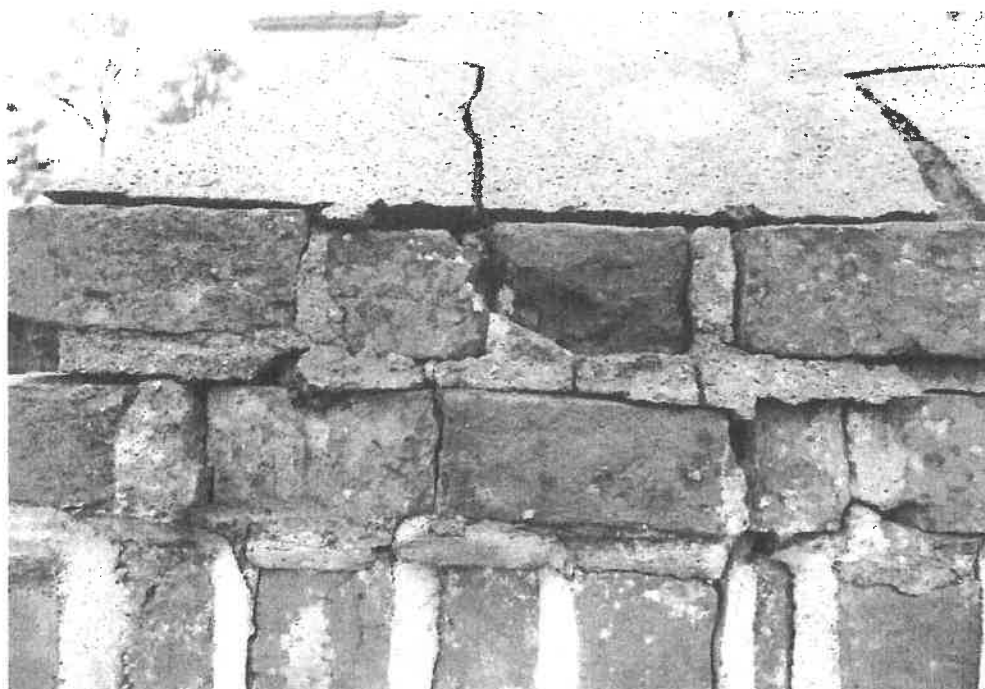
Fot. 2. Runowo, zbliżenie na górną część słupa, widoczny zły stan cegieł oraz spoin.

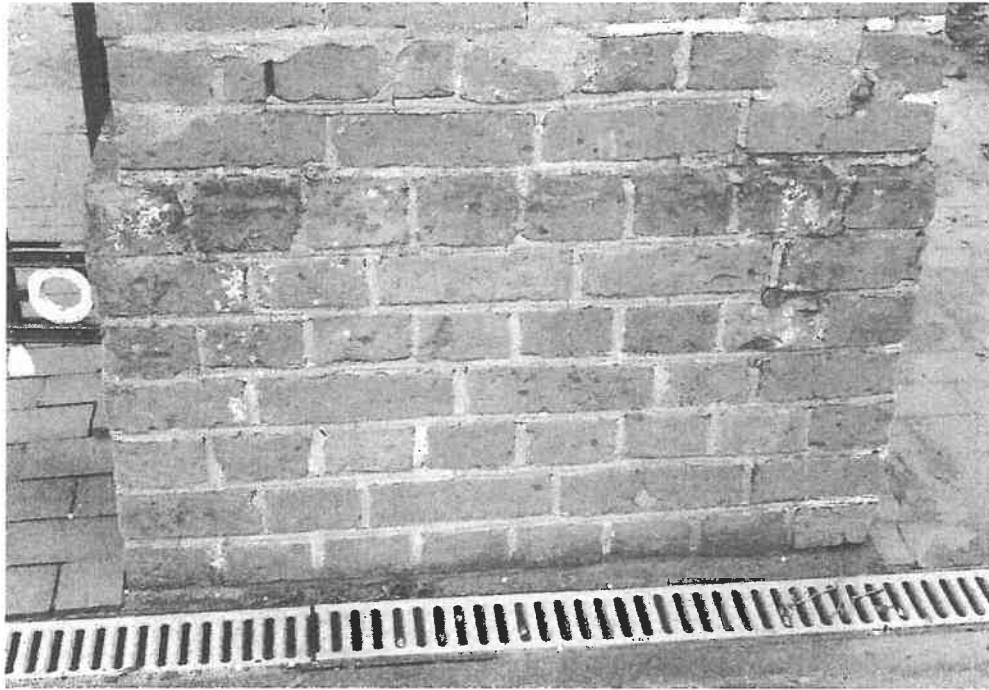
Fot. 3. Runowo, zbliżenie na cokół śłupa. Widoczne wykwity mikroorganizmów, oraz nieestetyczne uzupełnienia spoin.

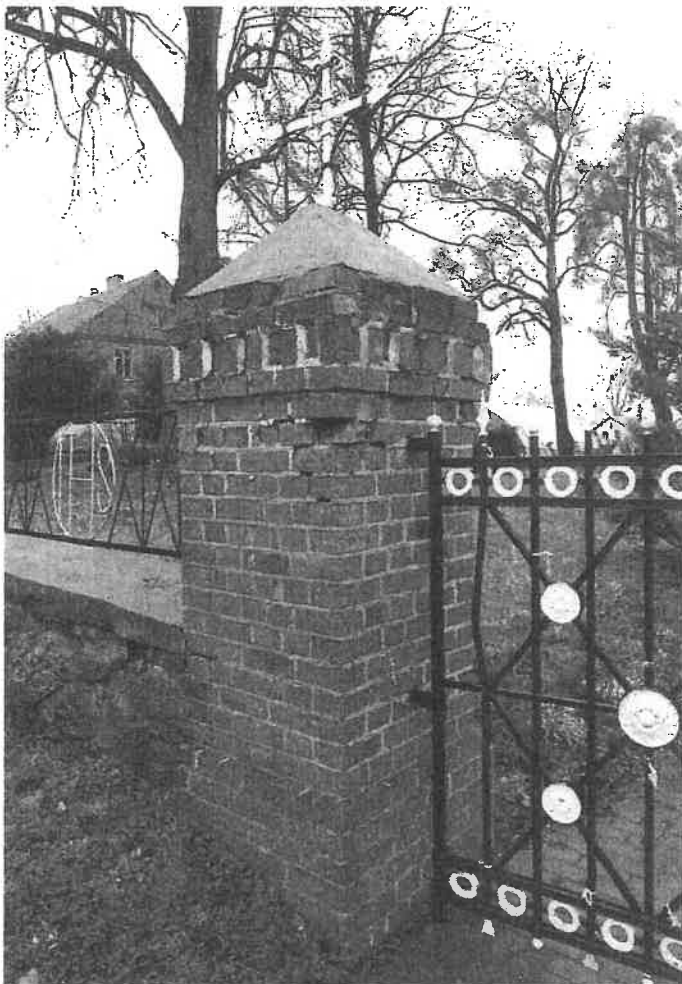
Fot.4. Runowo, widok na słupek bramy. Widoczne ubytki narożnych cegieł.

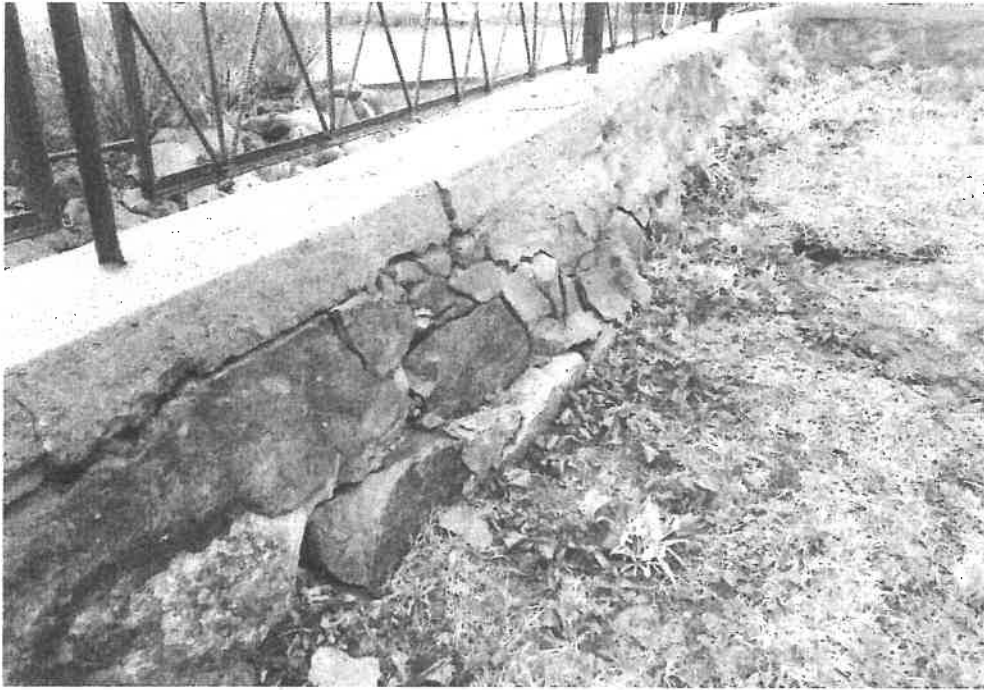
Fot. 5. Runowo, widoczne ubytki spoin w kamiennym murze oraz wtórne betonowe nakrywy.

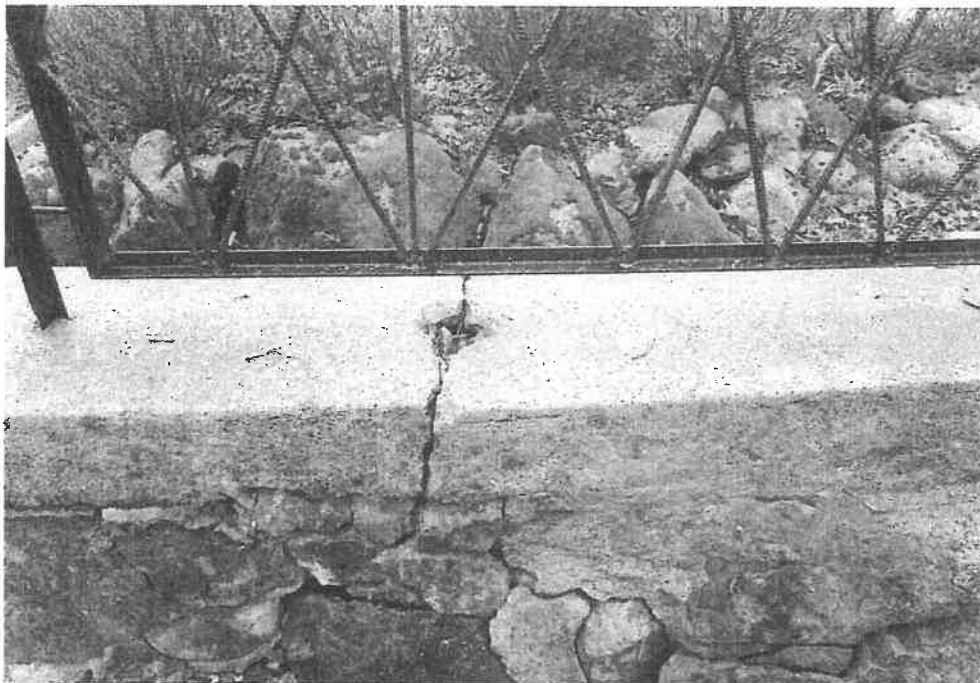
Fot. 6. Runowo, zbliżenie na spękania nakryw oraz otwór po wcześniejszych przęsłach ogrodzenia.

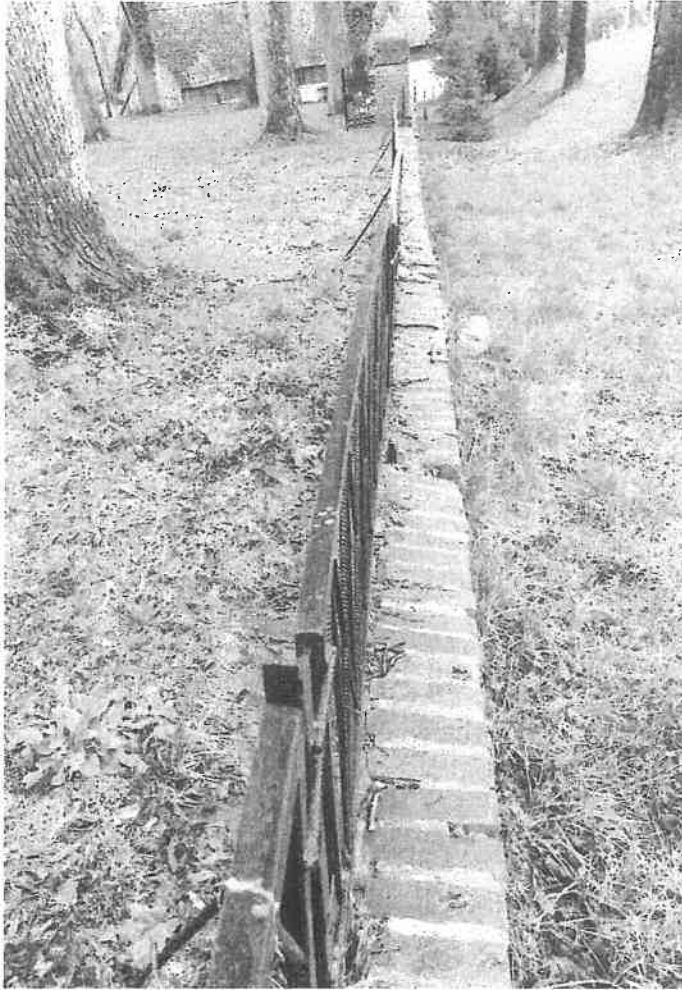
Fot. 7. Runowo, widok na zachowane pierwotne wykończenie muru w formie cegieł ustawionych na sztorc – strona południowa.

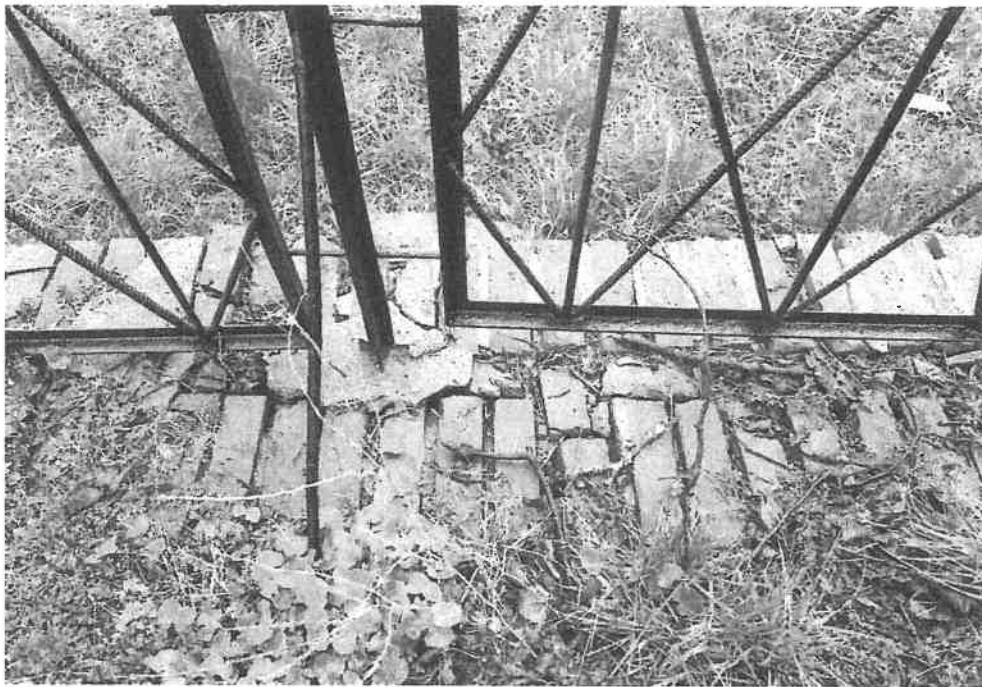
Fot. 8. Runowo, zbliżenie na fragment pierwotnego wykończenia muru w formie cegieł – cegły miejscowo wykruszone, ubytki spoin, zachodzący humus.

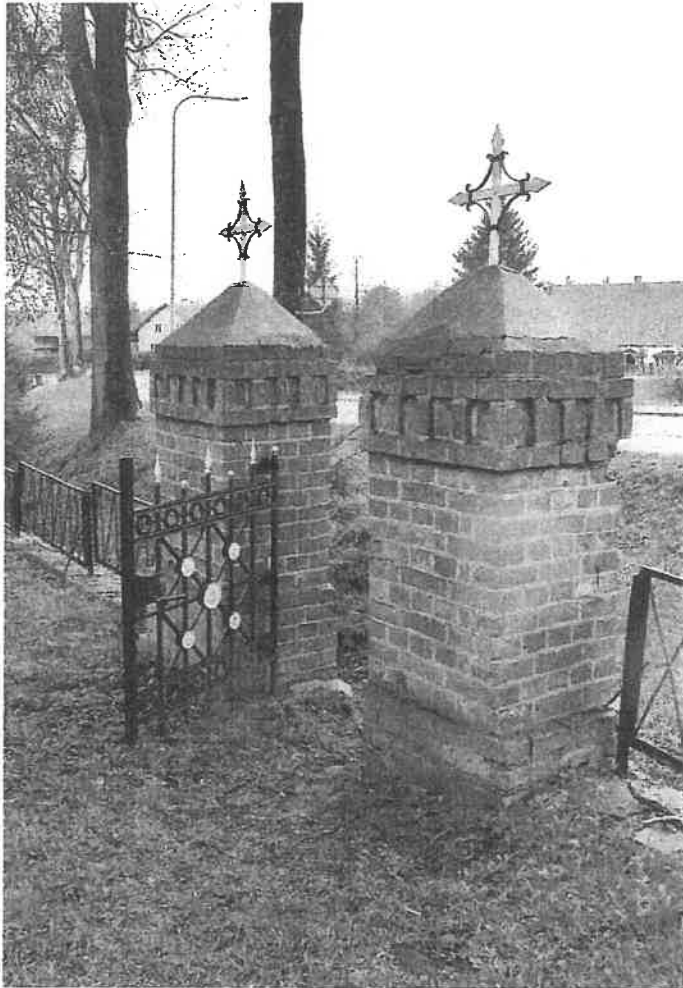
Fot. 9. Runowo, widok ogólny na wejście od strony południowej. Widoczne nieestetyczne betonowe nakrywy słupów oraz silne porażenie mikroorganizmami.

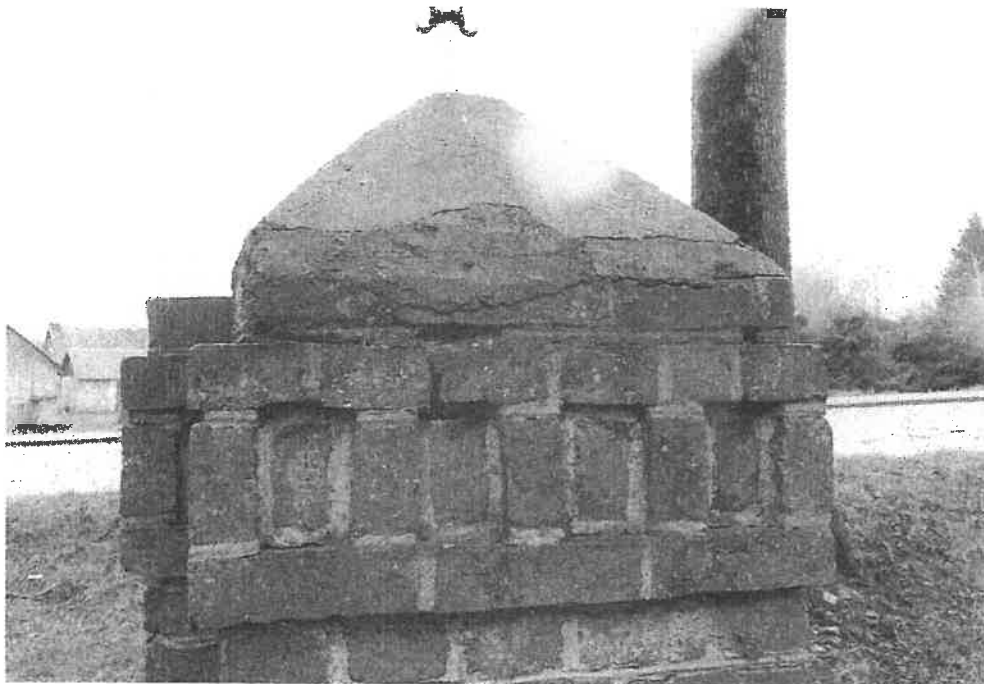
Fot. 10. Runowo, zbliżenie na nieestetycznie wykonaną nakrywę, która nie przykrywa całego słupa.

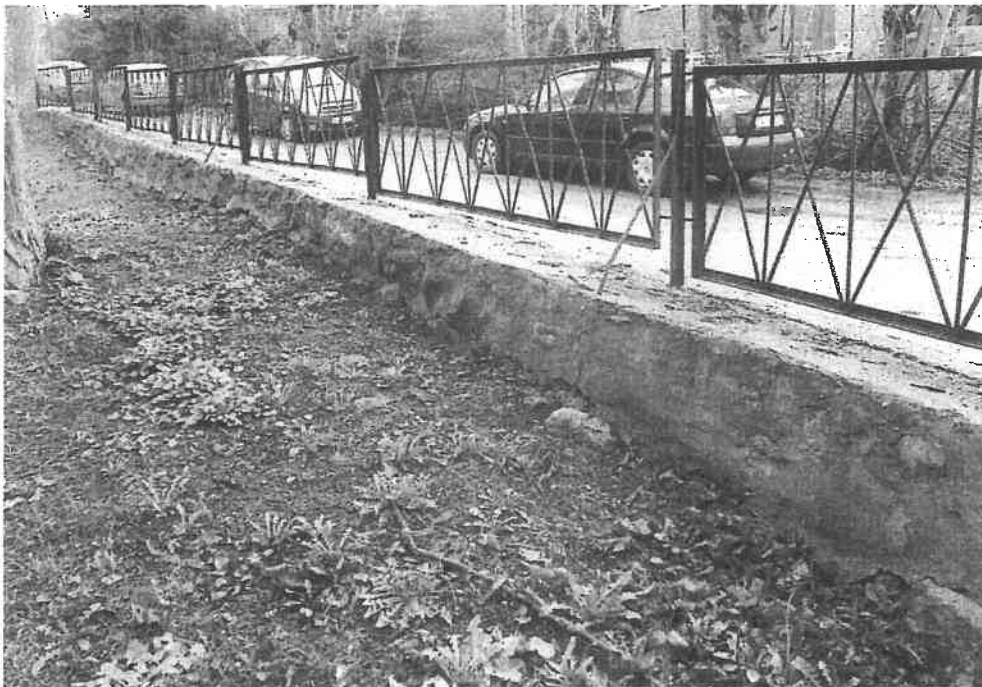
Fot. 11. Runowo, strona północna ogrodzenia. Widoczne silne porażenie biologiczne muru, mur niemal w całości pokryty jest szlichtą cementową.

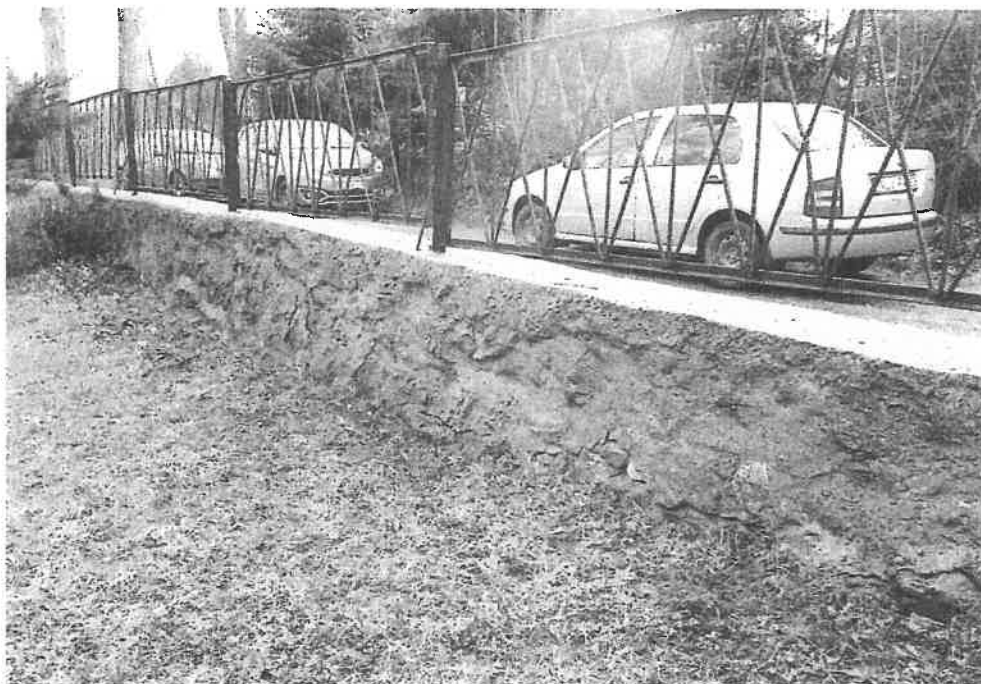
Fot. 12. Runowo, strona północna widoczny mur kamienny w całości zaciągnięty zaprawą cementową.

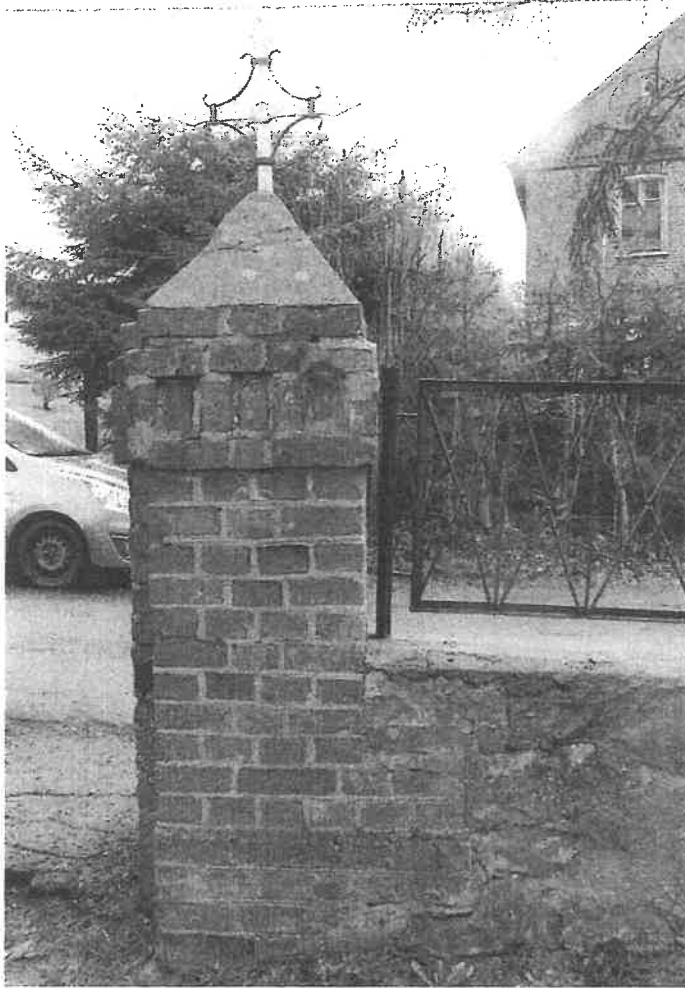
Fot. 13. Runowo, strona północna, ceglany słup wejścia od strony północnej. Widoczne nieestetyczne uzupełnienia gzymsu, wykwity biologiczne mchów i porostów.

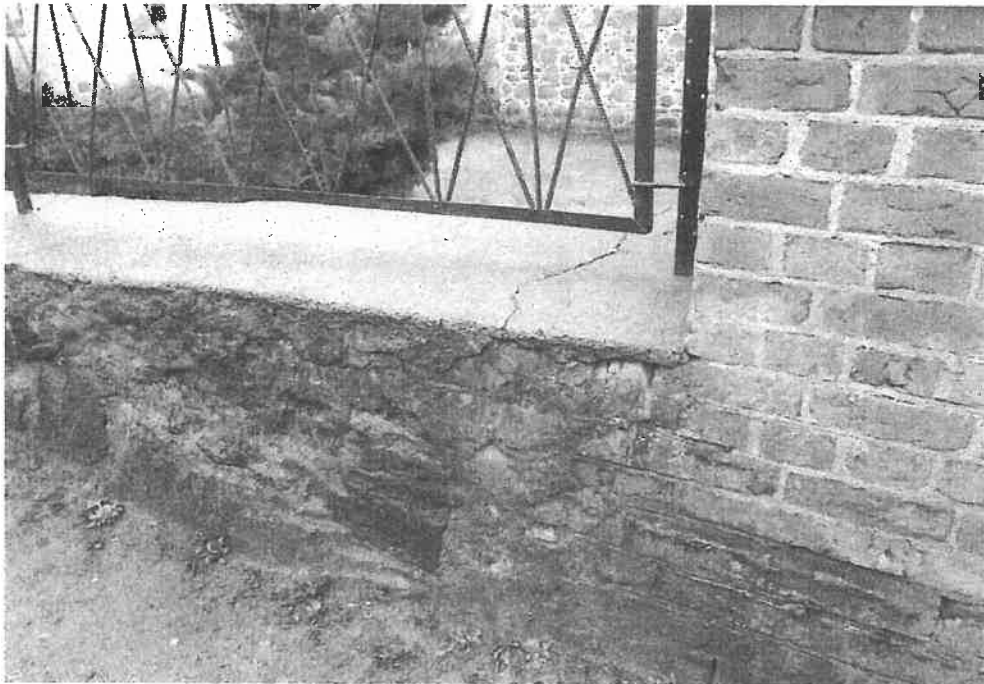
Fot. 14. Runowo, strona północna, widoczne silne zabrudzenia i zawilgocenia dolnych partii muru.
