DOKUMENTACJA BADAŃ KONSERWATORSKICH

Ogrodzenia kościoła p.w. Świętych Apostołów Szymona i Judy Tadeusza w Runowie

CHOJNIK, kwiecień 2024 r.

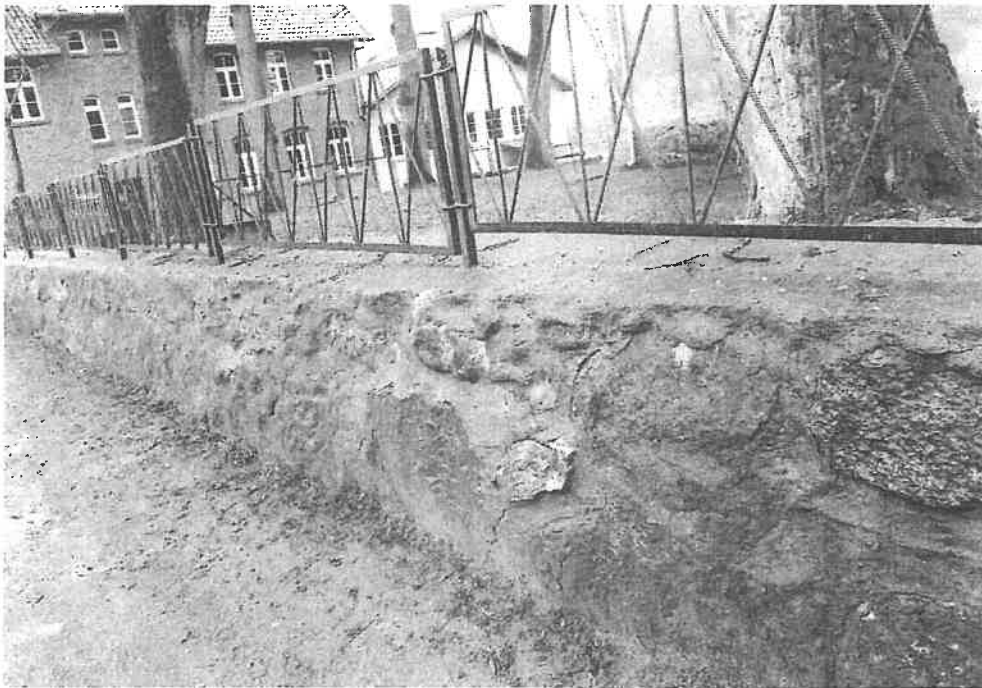
Fot. 15. Runowo, strona północna od zewnątrz, widoczna duża ilość uzupełnień cementowych w dużej mierze przekrywających kamień. U góry wylewka cementowa.

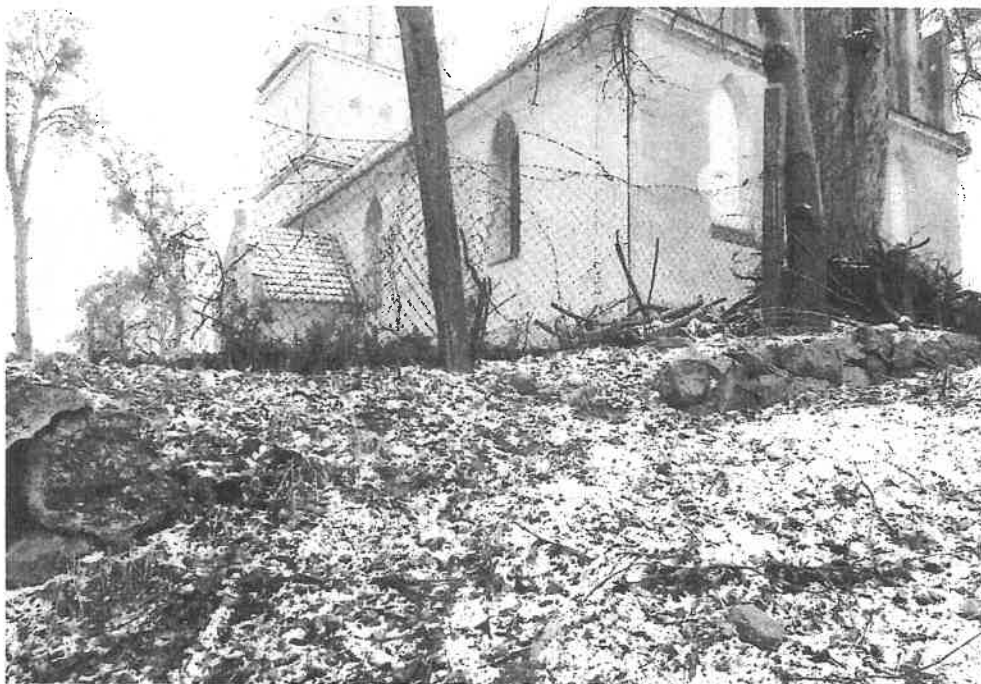
Fot. 16. Runowo, strona wschodnia, widoczne relikty kamiennego muru.

Mur kamienny należy pozostawić ze wszystkimi odchyleniami, wybrzuszeniami, tak jak ukształtował go teren, nie zaleca się prostowania go pod kreskę. Relikty mur w części wschodniej należy pozostawić, ewentualnie uporządkować porozrzucany kamień.

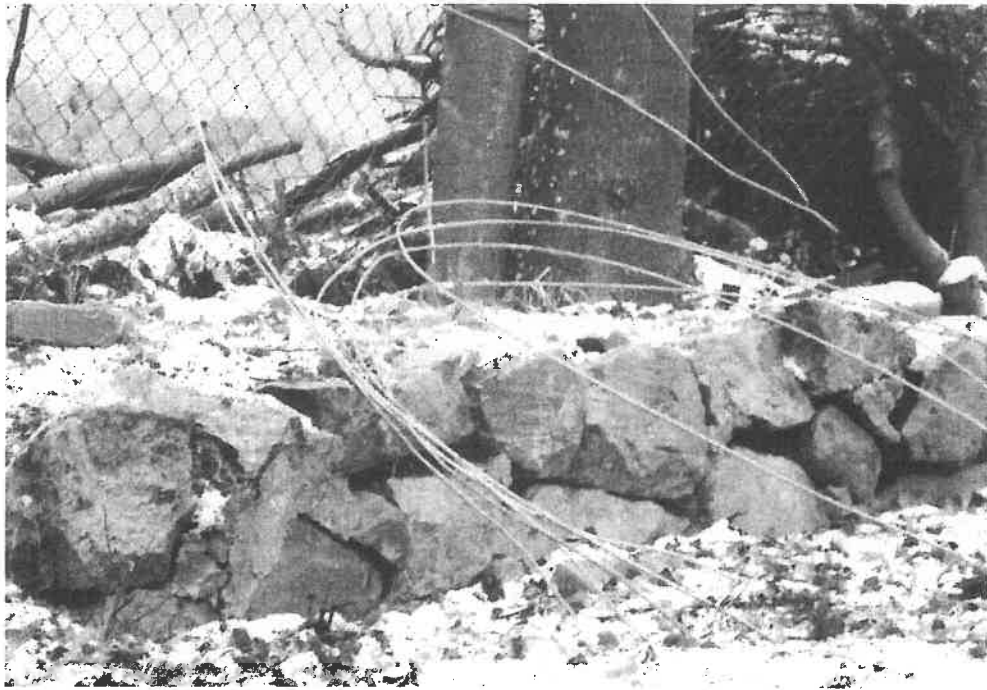
Fot. 17. Runowo, strona wschodnia, zbliżenie na relikty kamiennego muru, kamienie luźne, brak zaprawy.
